## 贝尔佐纳(Belzona®)修复保温层下腐蚀 (CUI) 引起穿孔的乙二醇罐体

苏格兰石油巨头圣弗格斯天然气厂

2006年5月

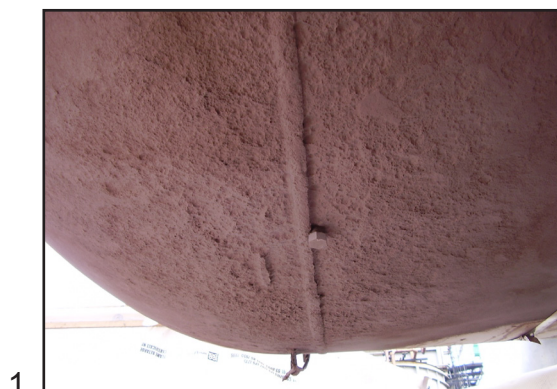
容器的保温层下腐蚀造成容器壁出现针孔。

1. 保温层下腐蚀，针孔处进行钻孔，上螺纹和螺栓
2. 施用贝尔佐纳 (Belzona®) 1111
3. 贝尔佐纳 (Belzona®) 外部施工完毕
4. 贝尔佐纳 (Belzona®) 1111和1321在螺栓周围的内部施工完毕
