101期 (EN)

贝尔佐纳 (BELZONA®) 泵的解决方案

延长使用寿命及节省费用

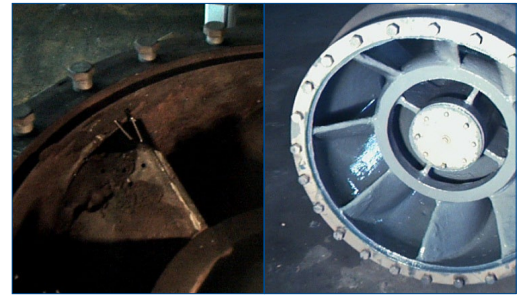
钢丝网安置在扩散叶片上

施工完成

那些严重受损的区域 (例如部分基材受撞击造成缺损)，可搭建框架用于受损表面的机械强度支持。该构架可以用螺栓固定或粘接进行钢板/钢丝网搭建。然后对此构架使用贝尔佐纳材料进行填充修复，重塑原本的轮廓。▶▶

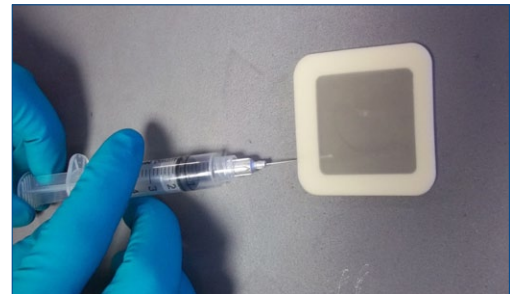
进行盐分污染检测（包括氯离子浓度测量以确保最佳的表面处理）

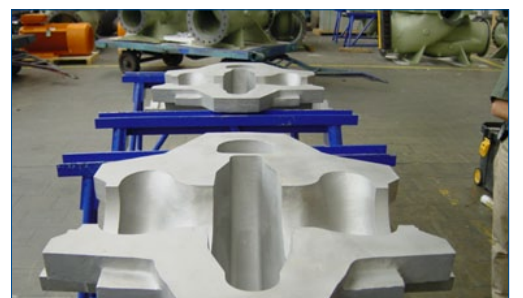
原始设备制造商使用贝尔佐纳 (Belzona®)1341 (超滑金属)

经过验证，**贝尔佐纳 (Belzona®)1341 (超滑金属)**对旧泵有明显帮助，同时，该材料也被越来越多的客户使用于新的设备，以延长使用寿命并节省能源费用。使用**贝尔佐纳 (Belzona®)1341 (超滑金属)**敷涂新设备也越来越常见，以避免冗长的精细加工和抛光时间，特别是用在效率方面不符合最初设计规范的结构。■

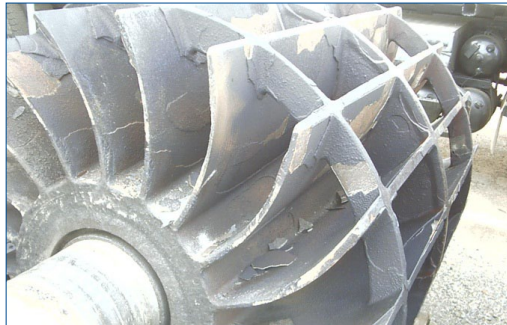
当拆开其中一个泵的时候，发现由于过度运行对泵部件造成了严重的侵蚀和腐蚀损伤，并且主要部件的临界公差已经损失。

重建前受损的转子

转子的修复使用**贝尔佐纳 (Belzona®)1311** (陶瓷R-金属) 及**贝尔佐纳 (Belzona®)1321** (陶瓷S-金属) 以消除腐蚀的侵害，并大大

延缓侵蚀速度。使用**贝尔佐 (Belzona®)1111** (超级金属) 对真空泵的配流盘进行重建，然后进行机械加工恢复临界公差。

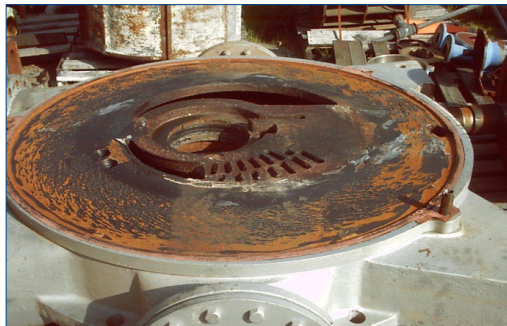
配流盘受到侵蚀-腐蚀损害

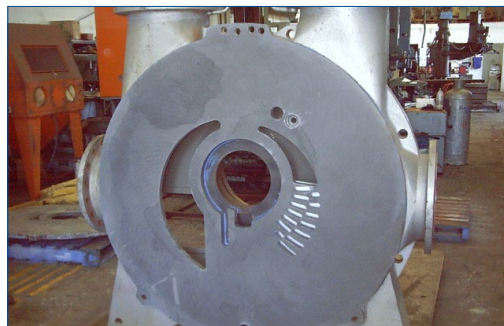
使用**贝尔佐纳 (Belzona®)1111**修复配流盘

在投入使用13个月后进行泵的内部检测，结果证实贝尔佐纳材料仍处于极佳状况，并对泵提供全方面保护。值得注意的是，运行中泵并未出现任何改变，然而一个未受保护的泵在不到12个月就几乎破损。厂内全部10个泵都进行了修复，并敷涂贝尔佐纳，持续投入使用六年后才需全面检修。正因为贝尔佐纳解决方案，厂内操作员完全避免了泵的更换。■

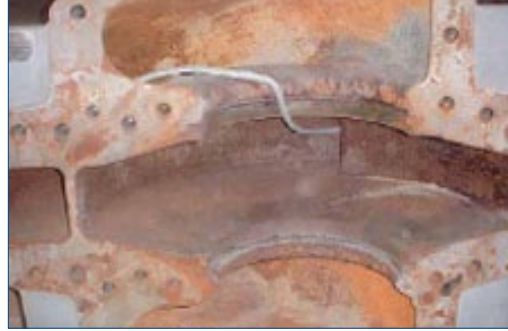
此案例中的供水公司需要处理两个严重腐蚀/汽蚀的KSB离心水泵，其输出量骤减了11%。除了由汽蚀造成的侵蚀以外，常见的双金属腐蚀也造成了耐磨环处的泄漏，以致带来严重的效率损失。

泵受到腐蚀和汽蚀

使用成型技术，通过将颈环作为成型器重塑颈环座。首先，对铸铁泵体内部进行喷砂处理至所要求的表面处理标准，对颈环使用脱模剂进行处理。然后使用贝尔佐纳1111（超级金属）逐渐敷涂在经过处理的颈环区域。在此之后立刻将泵的叶轮（包括脱膜后的颈环）降低到指定位置，使所有剩余的贝尔佐纳材料从成型面底部流出并将其移除。通过准确的安装及定位轴承确保正确的高度及对齐成型的部分。

同样的技术也使用于修复另一半的泵体，固化后，叶轮被移除，修复完成。

最后，使用贝尔佐纳（Belzona®）1341（超滑金属）敷涂于泵上，以防止腐蚀并减缓侵蚀损坏。结果：修复后的泵流量为540升/秒，与受腐蚀的泵相比增加了12%以上。

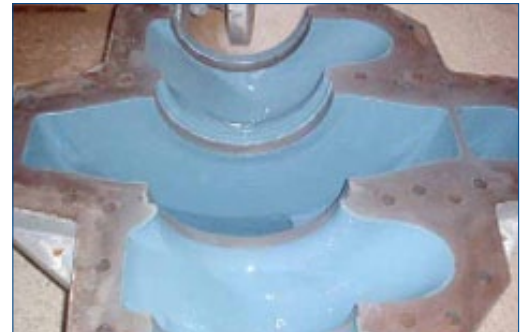
修复完成

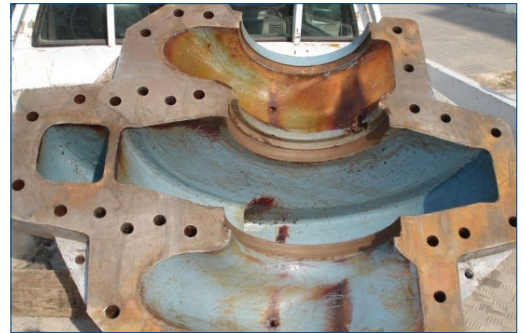
施工后3年半对泵进行检测，流量为530升/秒，与受腐蚀的泵相比仍增加了9.5%以上。■

敷涂后运行3年半仍处于良好状态
