IN FOCUS: Reparaturen von Beton und Werksteinen

SCHNELL AUSHÄRTENDE, LANGLEBIGE REPARATURLÖSUNGEN

Artikel 114

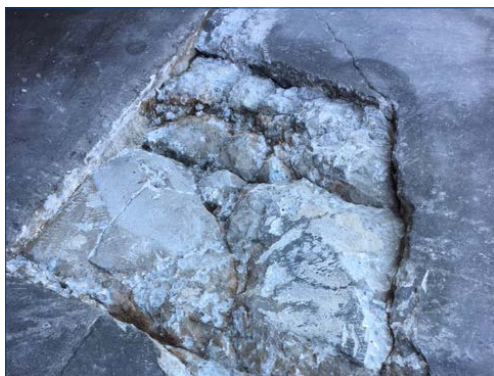
Betonschäden durch starken Verkehr

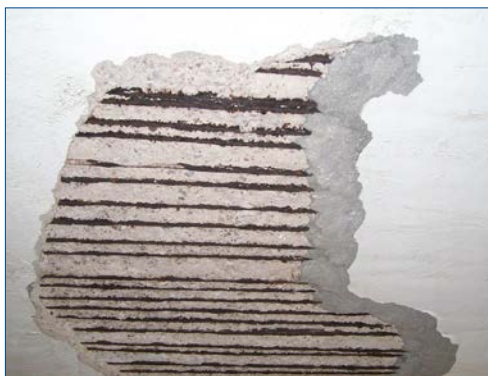
Abplatzen von Beton durch korrodierte Armierung

Eine der wichtigsten Ursachen für Betonschäden ist in den porösen Untergrund eindringende Flüssigkeit mit anschließender Korrosion der eingebetteten Metallarmierung. Die Oxidation der Armierungseisen kann zu Zugspannungen und damit zum Abplatzen und zur Schwächung des Betons führen. Wird das poröse Material auf die gleiche Fläche erneut aufgetragen, ist das Problem nicht beseitigt. Vor allem aber sind Reparaturen mit dem gleichen Material kostspielig und zeitaufwendig, wenn das gleiche Problem wieder auftritt. ■

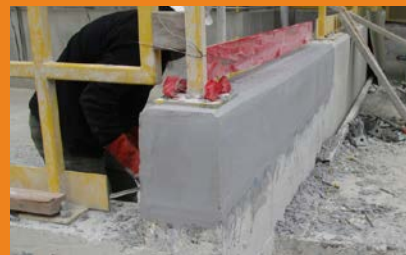
Mit Belzona wieder- aufgebaute Eindämmung

Schnellreparatur mit Fülllösung

Bei der Reparatur wurden zunächst alle losen und beschädigten Betonteile entfernt, dazu gehörte auch ein Großteil des Eckenbereichs der Eindämmung. Um die Stahlarmierung vorzubereiten, wurden

Roststellen mit einer Schleifmaschine entfernt. Anschließend wurde ein Rahmen geschaffen, in dem Schalungsbretter am restlichen Beton angebracht wurden und der Raum dann mit Belzona 4154 ausgegossen wurde. Dieses Polymerkunstharz ist speziell zur kostengünstigen Reparatur vorgesehen und kann mit lokalen Zuschlagstoffen wie Sand, Quarz oder Splitt gemischt werden, um große Löcher und Risse effektiv zu verfüllen. Das Material härtet schnell aus und kann nach 6 Stunden bei 20 °C überbeschichtet werden, wobei die volle mechanische Festigkeit nach 24 Stunden eintritt. Im Gegensatz dazu dauert das Abbinden von Beton bis zu 28 Tage.

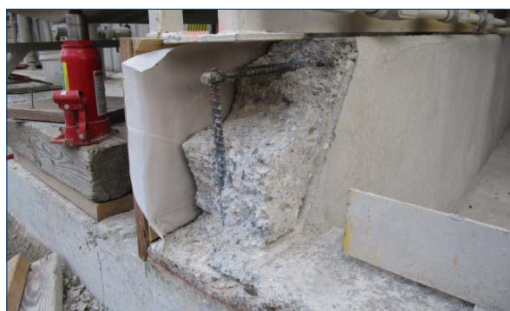
Entfernung des gesamten geschädigten Betons

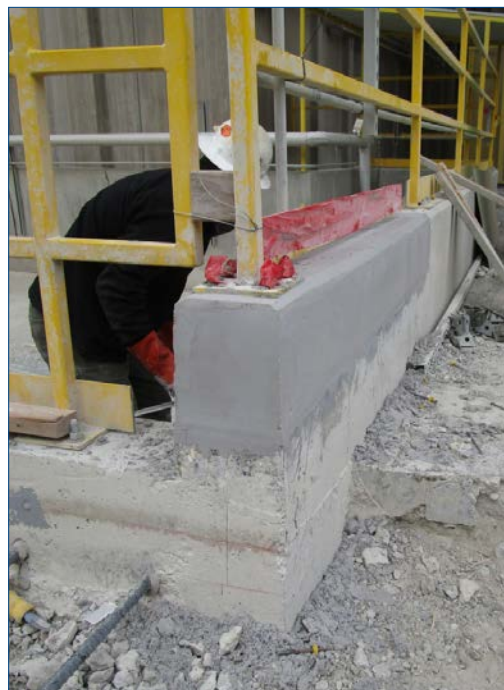
Sekundäre Eindämmung nach Aufarbeitung und Fertigstellung mit einer Lage Belzona 4111

Nach Verwendung von Belzona 4154 ist es immer notwendig, die Reparatur mit einer Deckschicht abzuschließen. In diesem Fall entschied man sich aufgrund der hervorragenden Beständigkeit gegen Chemikalien, Abrieb und Stöße sowie der exzellenten Haftung selbst auf vertikalen Untergründen für Belzona 4111 als Decklage.

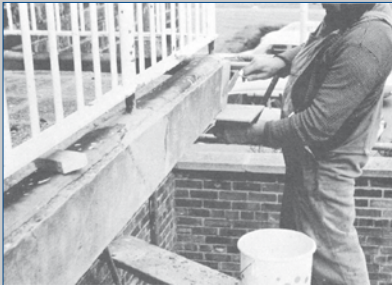
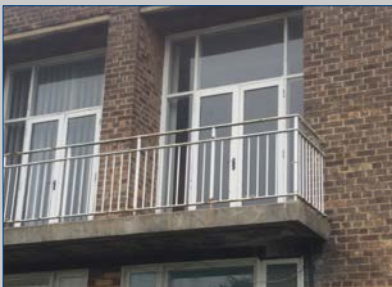
Schon 1981 kontaktierte das Department of Education in Newcastle in Großbritannien Belzona wegen Reparaturvorschlägen, da an einem der Schulgebäude Steine abfielen. Die Ränder eines Balkons platzten ab, und der Träger wurde durch Erosion und Korrosion angegriffen. Zunächst entfernte Belzona die korrodierten Rohrträger und trug dann kalt [Belzona 1111 \(Super Metal\)](#) auf die Stahlträger auf, um die tragende Konstruktion wiederherzustellen. Anschließend wurden abgeplatzte Betonstellen mit [Belzona 4111 \(Magma Quartz\)](#) ausgebessert und die neuen Stahlträger gekapselt.

Diese Reparatur wurde regelmäßig überprüft. Bei einem Besuch 2016 erwies sich, dass die Reparatur mit Belzona nach 35 Jahren immer noch in perfektem Zustand war. Dies zeigt deutlich die Langlebigkeit und Haltbarkeit der Mörtelreparatursysteme von Belzona.

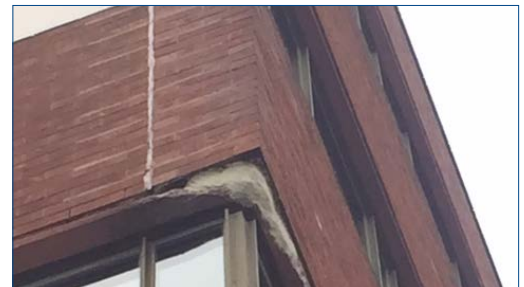
Angegriffener Fenstersturz

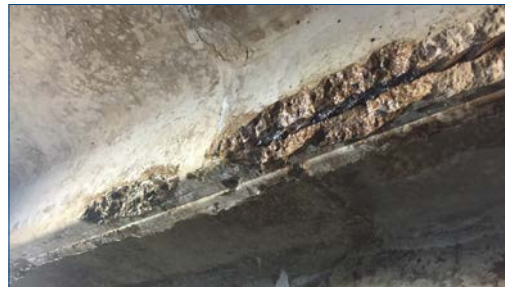
Angegriffene Decke aus Beton in einem Parkhaus

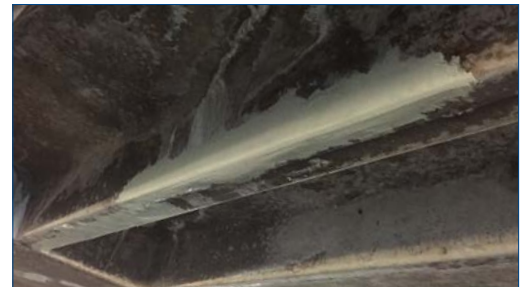
Ausbesserung des Deckenbetons
