# BELZONA AKTUELL: Rohrlaminierungen

## EINLAMINIEREN MIT BELZONA

Ausgabe 2, Sommer 2013

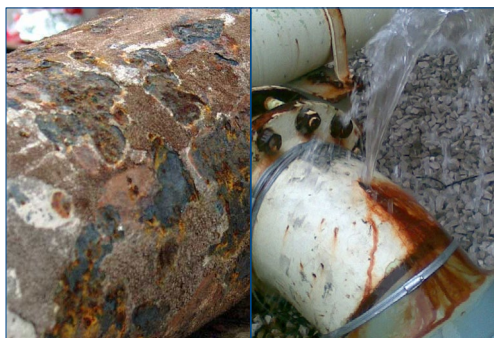
Abb. 1: Erosion, Korrosion und Lochfraß:  
Wanddurchbrüche führen zu Undichtigkeiten

Eine große Herausforderung für Anlageneigentümer und Betreiber ist die ununterbrochene Leistungsfähigkeit von Rohrleitungen. Als Hauptstraße für verarbeitete Flüssigkeiten sind Rohrleitungen anfällig für Korrosion, Erosion oder mechanische Beschädigungen (siehe Abb. 1). Wenn diese Probleme nicht rechtzeitig behandelt werden, ist die Wahrscheinlichkeit hoch, dass Umwelt- und Sicherheitsrisiken sowie Zwischenfälle auftreten und hohe Kosten entstehen. Die Frage, wie man die Wahrscheinlichkeit dieser Ereignisse verringern kann, ist eine der langfristig wichtigsten Herausforderungen für die Branche.

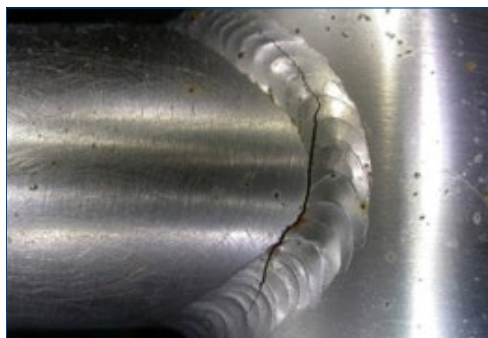
Abb. 2: Spannungsriss an einer  
Schweißnaht

In der Vergangenheit hat man beschädigte Rohrleitungen repariert, indem man den betroffenen Abschnitt herausschnitt und durch ein neues geschweißtes Stück ersetzte. Diese Methode erfordert einen Produktionsstopp und den Einsatz von Heißenarbeiten. Dies kann metallurgische Probleme, Sicherheitsrisiken bei der Applikation und gravierende Umweltgefahren zur Folge haben, wenn diese Risiken nicht sorgfältig kontrolliert werden. (Siehe Abb. 2)

Schweißarbeiten müssen in einer geschützten Umgebung durchgeführt werden, welche frei von Kohlenwasserstoffen sein muss, da sie sonst Explosionsgefahren hervorrufen. Darüber hinaus kann Schweißen zu metallurgischen Problemen führen, wie z.B. Spannungsrisse an einer Schweißnaht und lokale Korrosion.

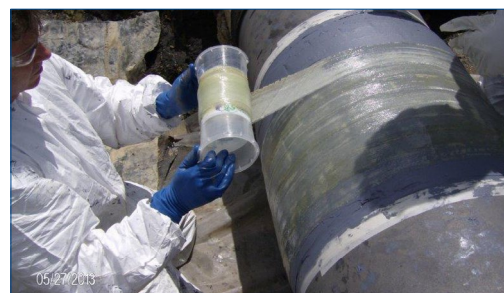
Faserverstärkung

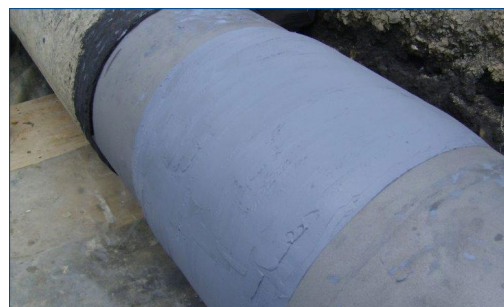
Abgeschlossene Anwendung

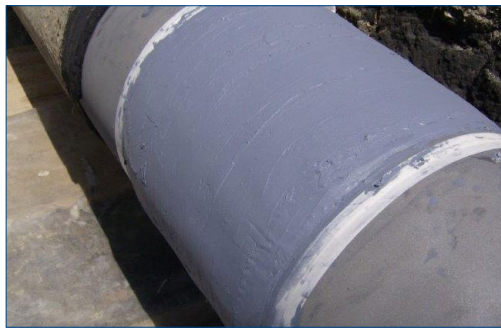
Auftrag des Basismaterials

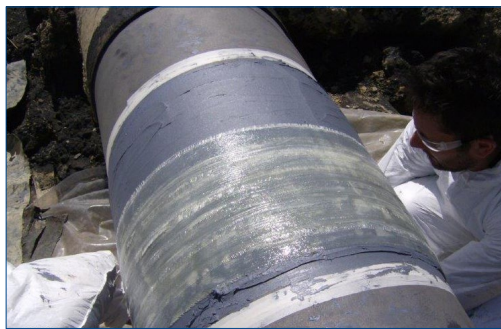
Verstärkung durch in Harz getränktes Gewebe

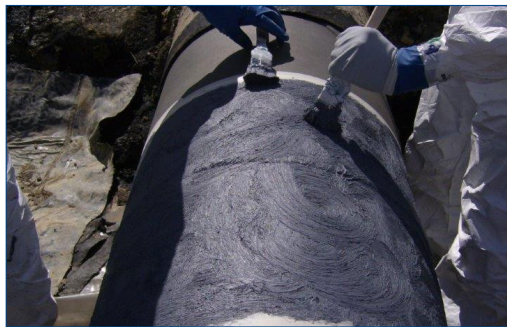
Nässen des Substrats

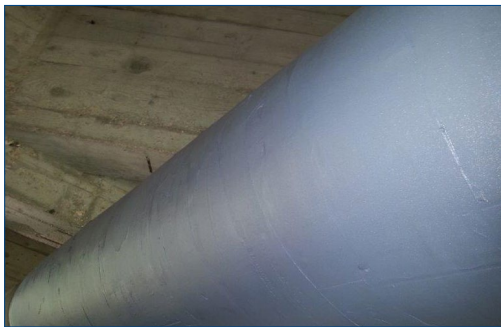
Glättung mit Hilfe des Basismaterials

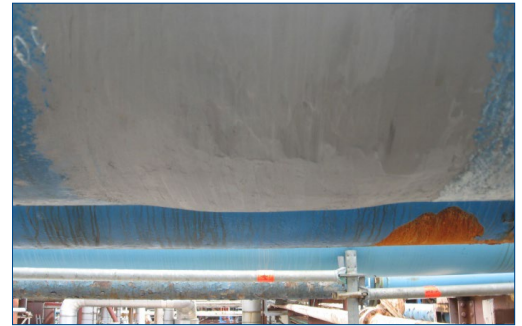
Temporäre Laminierung auf durchlöcherter Fläche

Ein Team hat die Anwendung durchgeführt, ohne dass die Anlage heruntergefahren werden musste und die Produktion weitergehen konnte. Um Lecks zu stoppen, wurde eine Stahlplatte mit Hilfe von Belzona 1221 (Super E-Metal) über der durchlöcherter Fläche befestigt. Eine temporäre Laminierung wurde an dieser Stelle erstellt und anschließend wurde das gesamte Rohr mit Belzona 4301 (CR1) großzügig einlamiert. Belzona 4301 (CR1) zeichnet sich durch eine hohe chemische Beständigkeit aus.

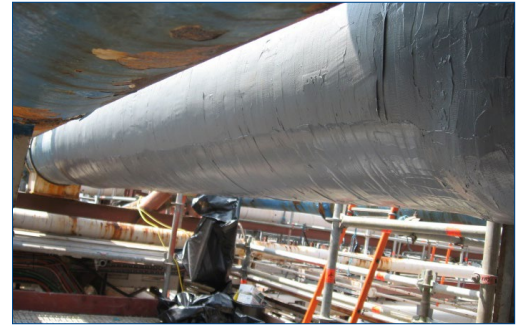
Belzona 4301 (CR1) für chemische Resistenz

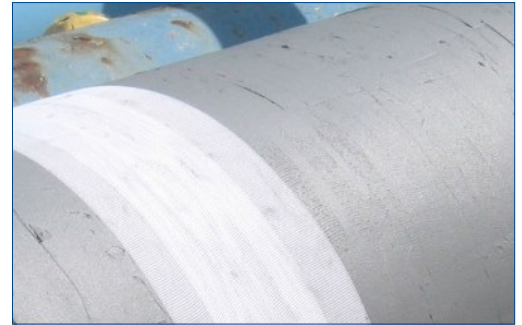
Letzte Beschichtung und Laminierung mit Belzona 1831 (Super UW-Metal)

Eine Laminierung aus Belzona 1831 (Super UW-Metal) wurde auf der Oberfläche aufgetragen, auch um die angrenzenden Flansche mit einzuschließen. Dieses intelligente System wurde mit der Absicht ausgewählt für den Fall, dass sich das unter der Belzona-Laminierung liegende Metall weiterhin verschlechtert und eine Durchlöcherung auftritt. Belzona 4301 (CR1) würde somit den Rohrleitungsinhalt zurückhalten, Belzona 1831 (Super UW-Metal) wiederum verleiht mechanische Festigkeit und schützt das Rohr vor äußeren Beschädigungen.

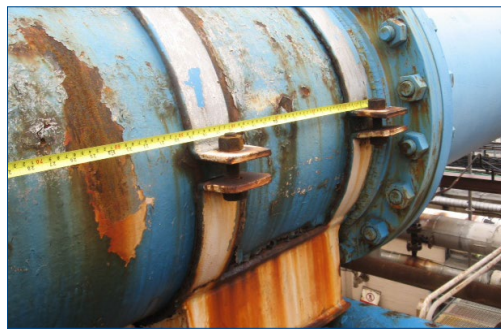
Beschädigte Rohrleitung

Die Rohrleitungen in einer Raffinerie litten unter dünnwandigen Schäden und Wanddurchbrüchen, die durch schwere äußere Korrosion und Lochfraß verursacht wurden. Das Sandstrahlen der Oberfläche war zur Vorbereitung aus Gesundheits- und Sicherheitsrisiken keine Option. Der Kunde benötigte eine schnelle Problemlösung, ohne den laufenden Betrieb zu behindern. Schließlich kostet ihm jeder Tag Stillstand 1,8 Mio Euro.

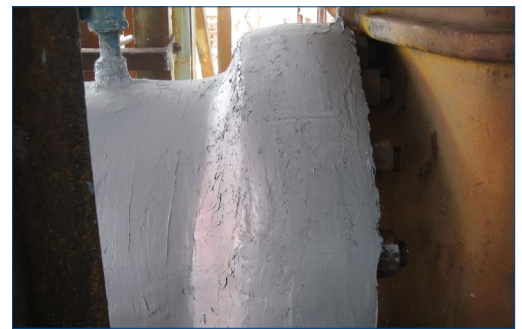
Belzona 1831 (Super UW-Metal) Flansch-Dichtung
