BELZONA AKTUELL: Pumpen

Ausgabe 07, Frühling 2013

BELZONA LÖSUNGEN FÜR PUMPEN

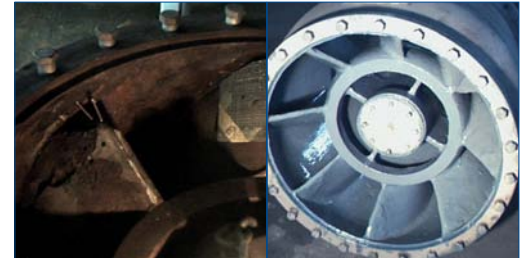
Diffuserschaufeln mit Edelstahlgewebe in situ Fertiggestellte Anwendung

In stark beschädigten Bereichen (z.B. bei teilweisem Abtrag des Substrats durch Schockeinwirkung) kann zur Wiederherstellung der mechanischen Stabilität des Substrats ein Gerüst aufgebaut werden. Dieses Gerüst kann man durch Nieten oder Kleben auf Stahlplatten/Edelstahlgewebe erstellen. Die Reparatur wird abschließend mit dem Belzona Material aufgefüllt, um das ursprüngliche Profil wiederherzustellen.

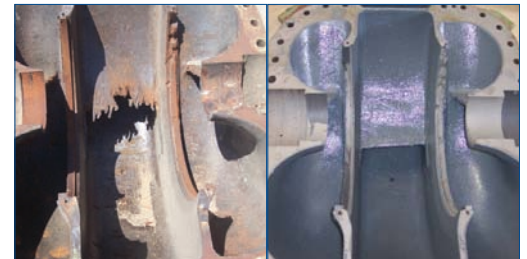
Typische Erosionskorrosion am Strömungsteiler einer Kreiselpumpe Nach Wiederaufbau und Beschichtung mit Belzona

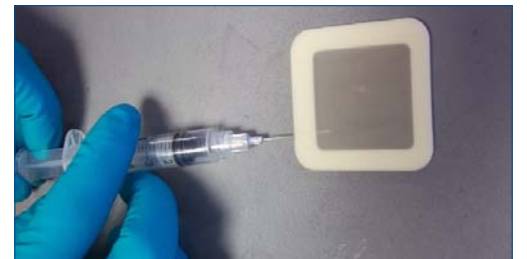
Mit gründlichem Testen auf Salzverunreinigungen (einschließlich Messung der Chlorkonzentration) wird eine optimale Oberflächenvorbereitung gewährleistet

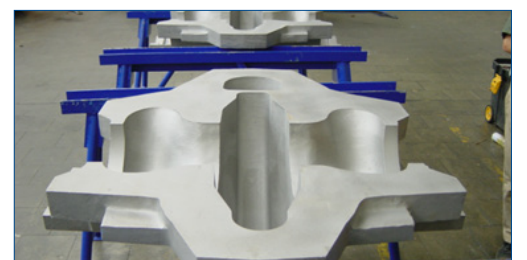
Anwendung von Belzona 1341 (Supermetalgilde) durch einen Erstausrüster

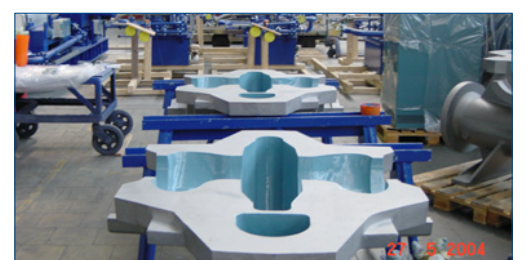
In der folgenden Fallstudie suchte ein großer Papierhersteller nach einer Lösung für den starken Verschleiß von 10 Siemens-Flüssigkeitsringpumpen. Die Pumpen standen seit ca. 12 Monaten im Einsatz und zeigten einen signifikanten Leistungsabfall.

Nach Demontage einer dieser Pumpen stellte man fest, dass durch eine übermäßige Übertragung erhebliche Erosions- und Korrosionsschäden an den Pumpenbestandteilen verursacht wurden und dadurch die kritischen Toleranzen nicht mehr gegeben waren.

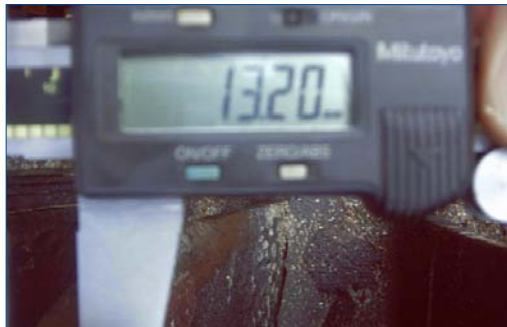
Messwert der intakten Pumpenschaufel

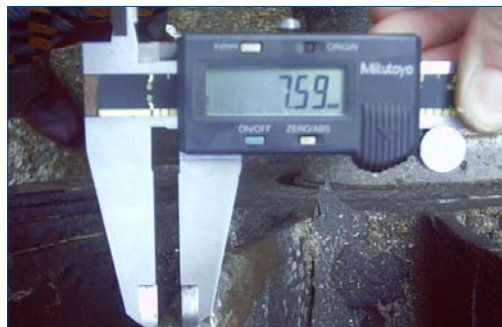
Messwert der abradierten Schaufel

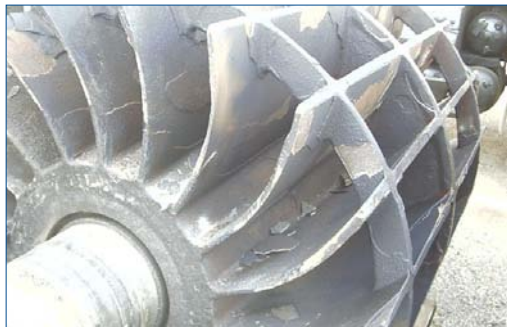
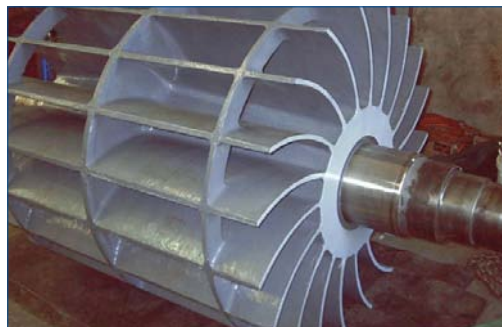
Rotor vor und nach der Anwendung von Belzona 1311 (Ceramic R-Metal) und Belzona 1321 (Ceramic S-Metal)

In Bezug auf den Rotor wurde beschlossen, Belzona 1311 (Ceramic R-Metal) und Belzona 1321 (Ceramic S-Metal) zur Beseitigung des Korrosionsangriffs und zur weitgehenden

Verringerung der Erosionsrate zu verwenden. Die Steuerscheiben des Laufrads wurden mit Belzona 1111 wiederaufgebaut und danach maschinell bearbeitet, um die kritischen Toleranzen wiederherzustellen.

Bei einer Inneninspektion der Pumpe nach 13-monatiger Betriebszeit war die Belzona Beschichtung in ausgezeichnetem Zustand und die Schutzschicht war vollständig erhalten. Dabei ist erwähnenswert, dass der gleiche Arbeitsprozess beibehalten wurde und eine unbeschichtete Pumpe in weniger als einem Jahr beinahe gänzlich zerstört war. Alle 10 Pumpen wurden repariert und mit Belzona Material beschichtet. Im Durchschnitt können sie jetzt 6 Jahre im Einsatz bleiben, bevor sie überholt werden müssen. Dank der Belzona Lösung musste der Anlagenbetreiber die Pumpen nicht erneuern. ■

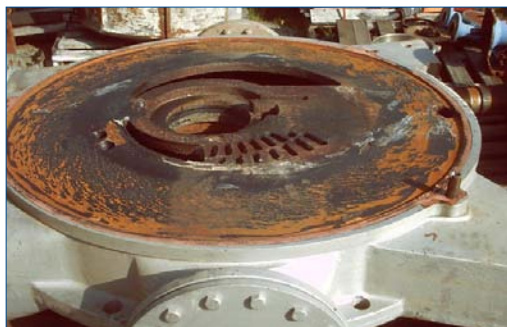
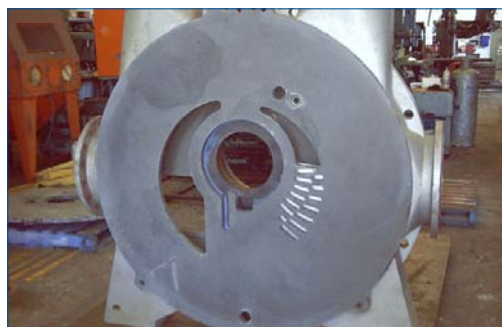
Steuerscheibe vor und nach der Anwendung von Belzona 1111 (Super Metal)

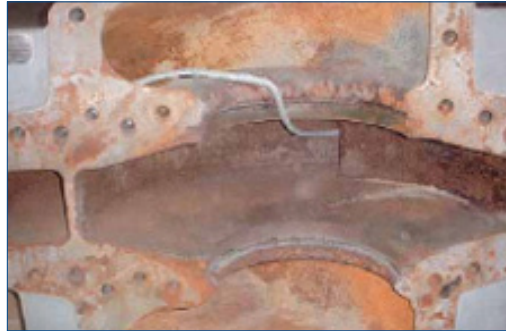
In diesem Fall sah sich ein Trinkwasserversorger mit zwei schwer korrodierten/kavitierten KSB-Kreiselpumpen zur Wasserversorgung konfrontiert, deren Leistung um drastische 11% abgefallen war. Neben der Kavitationserosion entstanden an den Dichtungsringen durch allgemeine Korrosion und durch Kontaktkorrosion undichte Stellen, die zum schwerwiegenden Leistungsabfall beigetragen hatten.

Korrodierte und kavitierte Pumpe

Es wurde beschlossen, die Grundringsitze mittels Formtechnik wiederherzustellen, wobei die Grundringe als Formgeber dienten. Zuerst wurde die entsprechende Innenfläche der gusseisernen Pumpe sandgestrahlt, bis der geforderte Standard für die Oberflächenvorbereitung erreicht war. Die Grundringe wurden mit Trennmittel behandelt, damit sie sich später separieren ließen. Danach wurde **Belzona 1111 (Super Metal)** stufenweise auf den vorbereiteten Bereich aufgetragen. Unmittelbar nach diesem Schritt wurde das Pumpenlaufrad (einschließlich der separierten Grundringe) in die Arbeitsstellung abgesenkt und überschüssiges, unter den Formflächen austretendes Material entfernt. Durch eine exakt montierte und positionierte Lagerung wird die korrekte Höhe und Ausrichtung des Formteils gewährleistet.

Die zweite Hälfte des Gehäuses wurde mittels gleicher Technik ebenfalls wiederhergestellt. Nach der Aushärtung wurde das Laufrad entfernt und die Reparatur fertiggestellt.

Abschließend wurde die Pumpe mit **Belzona 1341 (Supermetalgilde)** zum Schutz vor Korrosion und zur Verlangsamung künftiger Erosionsschäden beschichtet. Das Ergebnis: Die Durchflussrate der reparierten Pumpe betrug nun 540l/s, was im Vergleich zur korrodierten Pumpe einer Leistungssteigerung von 12% entspricht.

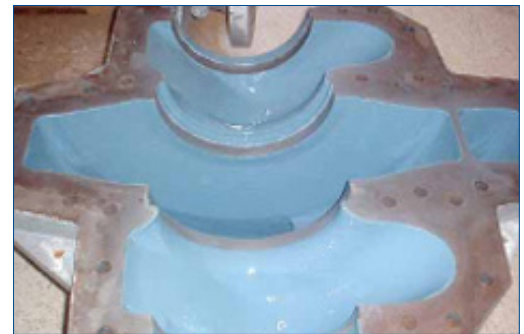
Fertiggestellte Reparatur

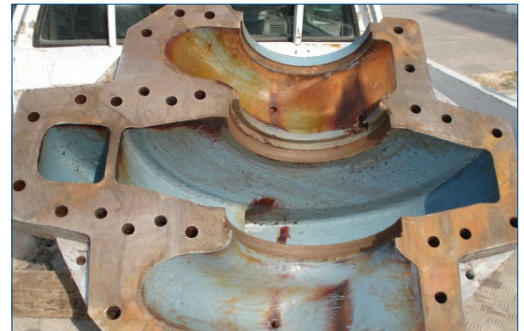
Die Pumpe wurde 3,5 Jahre nach der Reparatur neu inspiziert und dabei wurde eine Durchflussmenge von 530 l/s gemessen, was immer noch einer Leistungssteigerung von über 9,5% gegenüber der korrodierten Pumpe entspricht. ■

Guter Zustand der Beschichtung nach 3,5 Jahren im Einsatz
