# IN FOCUS: Toitures

## SYSTEME LIQUIDE POUR TOITURES

Issue 104

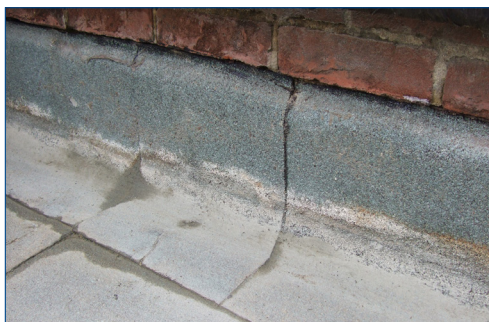
Fuite de joints

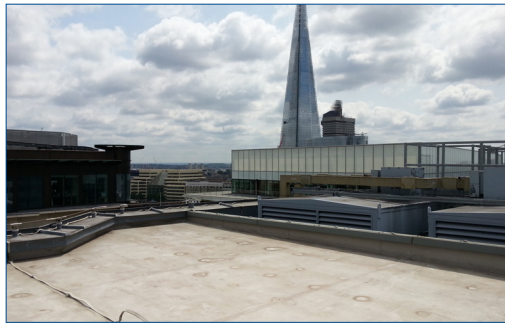
Toit nettoyé et préparé

froid qui le rendait idéal pour une utilisation en public et pour des emplacements commerciaux. L'application a été effectuée conformément à la fiche de Savoir-faire Belzona RPA-1. Le toit de niveau supérieur a été nettoyé et préparé avant l'application du système Belzona 3111 entièrement renforcé. Le client s'est montré très satisfait de l'application. Le Coordinateur de Projet a dit, "les entrepreneurs qui ont effectué les travaux ont fait un très bon travail de façon professionnelle et nous n'avons subi aucune perturbation de l'activité ou plaintes pendant la durée des travaux." Il a de plus ajouté, "je recommanderai certainement Belzona dans n'importe quels futurs projets où leur système peut être utilisé." ■

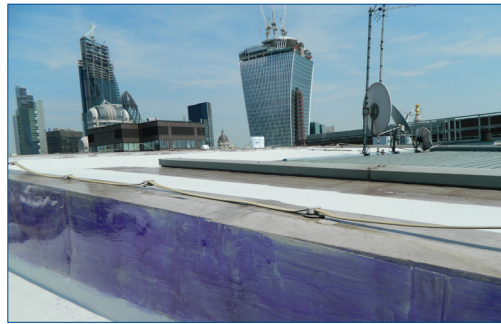
Surface conditionnée pour assurer une bonne adhésion

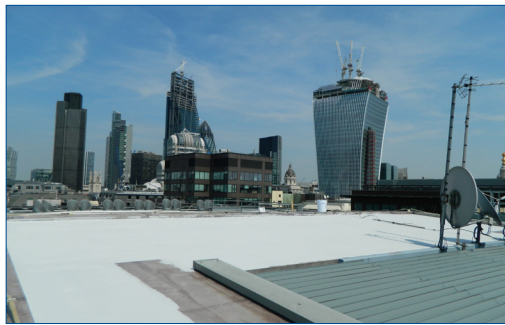
1ere couche de Belzona 3111 appliquée

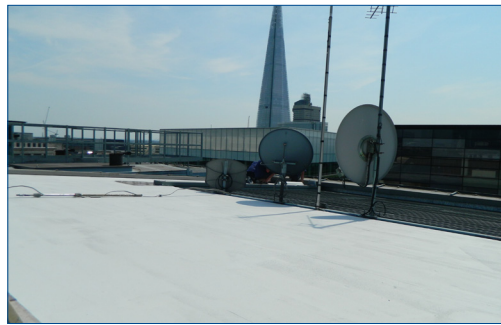
Application finie

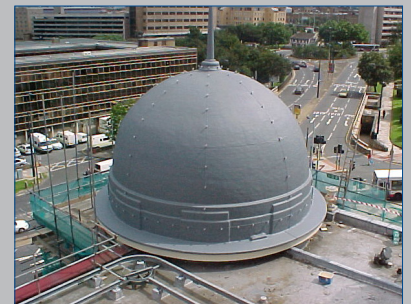
Suit des contours complexes

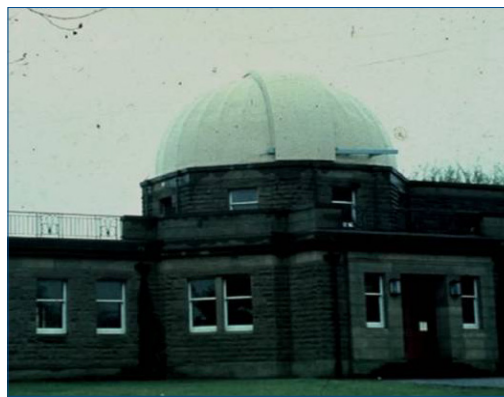
Application originale en 1974

Il y a quarante ans, l'Observatoire Mills a contacté Belzona car ils cherchaient une protection de toit urgente pour le toit en papier mâché en forme de dôme de leur Observatoire se détériorer rapidement.

Belzona a pu offrir ce système Belzona 3111 entièrement renforcé pour encapsuler le dôme. Ce système a été de nouveau appliqué en 1988, pendant la rénovation du dôme puis de nouveau en 2003.

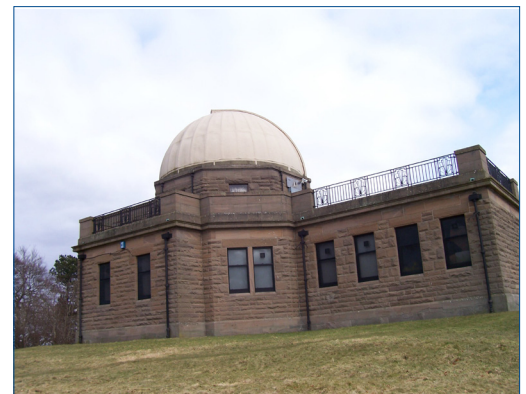
Application revisitée en 2010

Après une visite récente, le dôme révélait être en parfait état et possédait toujours une protection imperméable exceptionnelle. ■
