Абразивный износ

BELZONA[®]
Ремонт • Защита • Улучшение

Издание 108

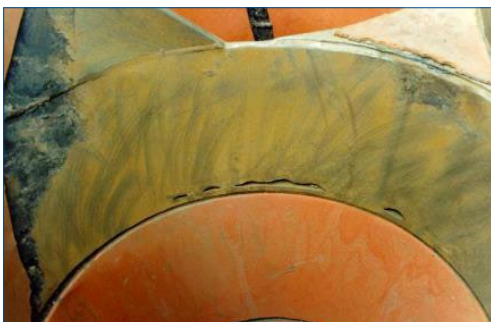
Разрушенная резиновая облицовка

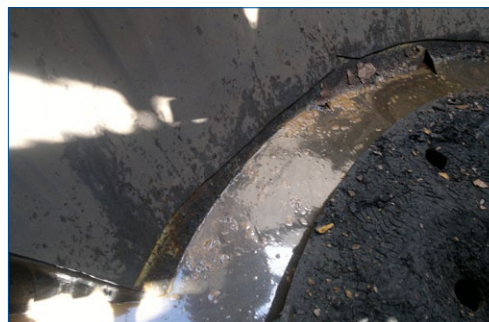
Поврежденная эрозией-коррозией флотационная камера

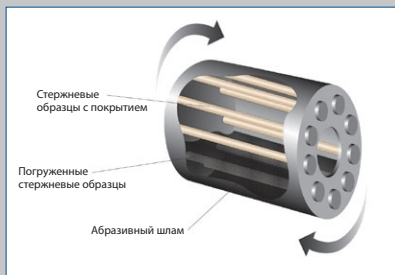
Испытание на абразивный износ жидкой массой согласно ASTM G6

Существует множество способов определения устойчивости материала к износу. Материалы Belzona проходят всесторонние проверки, включая испытание на абразивный износ по Таберу (ASTM D4060) и испытание на абразивный износ жидкой массой (ASTM G6).

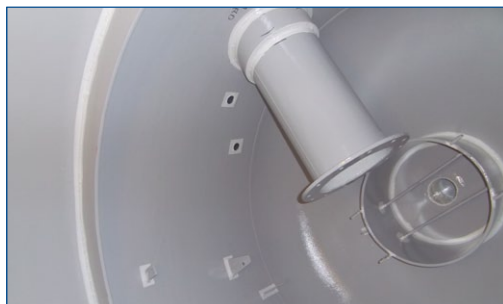
Системы серии Belzona 1300

Хорошо зарекомендовавшая себя и общепризнанная как основное средство борьбы с эрозией-коррозией серия Belzona 1300 оптимизирована для защиты оборудования, подверженного эрозии-коррозии. Новейшие продукты [Belzona 1331](#) и [Belzona 1381](#) отличаются улучшенной стойкостью к эрозии, а также идеально подходят для распыления, так как в их состав входят новые наполнители из полимерного сплава, заменившие традиционно используемые керамические наполнители для образования твердого покрытия.

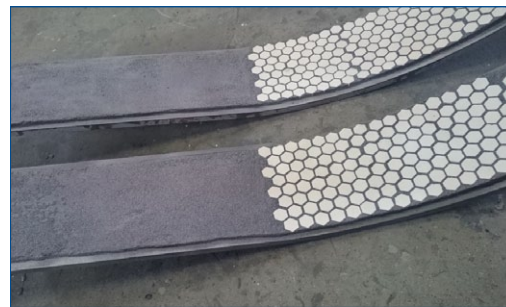
Системы серии Belzona 1800

Для областей с ускоренным износом рекомендуется использовать серию [Belzona 1800](#). Эти системы, содержащие твердые наполнители, предназначены для нанесения толстым изнашиваемым слоем для обеспечения длительной работы критически важного оборудования. Для случаев значительного ударного износа можно использовать плитку из оксида алюминия Belzona 9811 совместно с серией [Belzona 1800](#).

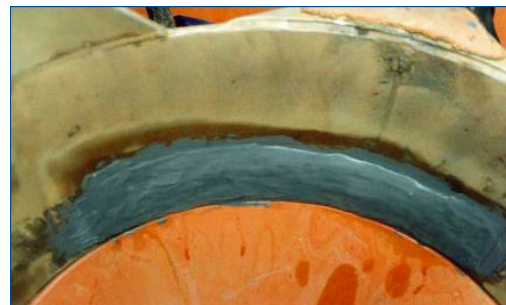
Системы серии Belzona 2100

Прочные и устойчивые к абразивному износу эластомеры Belzona выдерживают ударные воздействия, такие как хрупкая эрозия. Часто используемые для ремонта поврежденной облицовки, эти материалы также часто рекомендуются для защиты областей, подверженных интенсивному эрозионному воздействию, такому как кавитация в гидродинамическом оборудовании. ■

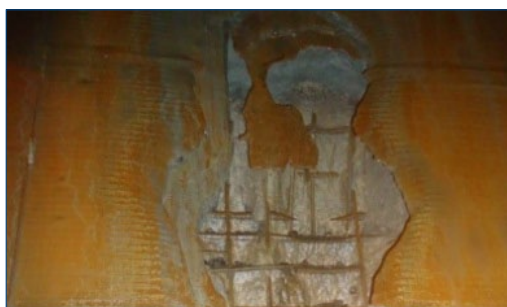
Поврежденные области бетонного поглощающего колодца

Устойчивая к абразивному износу система Belzona успешно применялась на бетонных каналах и поглощающих колодцах медного рудника в Бразилии. В этих областях возникает обширный износ вследствие эрозии, вызванной потоком массы медной руды, что ведет к потере толщины и профиля. По причине интенсивного характера повреждения поверхности каналов и поглощающих колодцев требовали капитальной реконструкции.

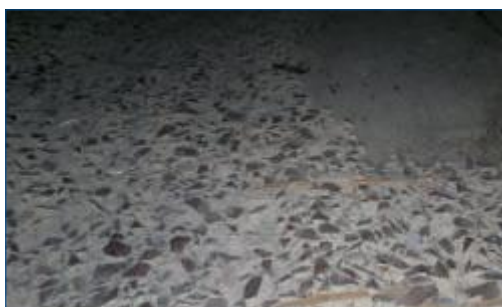
Изношенный железобетонный канал

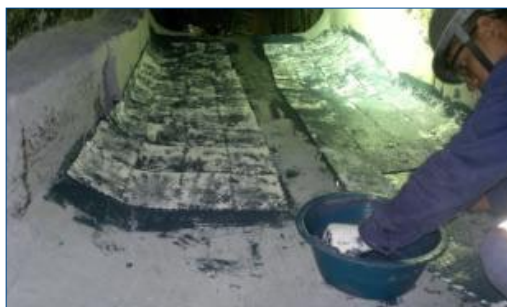
Нанесение Belzona 9811 на канал

бетоном. После выполнения ремонта использовали рекомендованную систему защиты от абразивного износа, состоящую из [Belzona 1321 \(Ceramic S-Metal\)](#), плитки из оксида алюминия Belzona 9811 и [Belzona 1812 \(Ceramic Carbide FP\)](#). Belzona 1321, полимерный материал с керамическим наполнителем, использовали для образования прочной связи Belzona 9811 с поверхностью и образования твердой, устойчивой к абразивному износу облицовки, огибающей контуры поглощающего колодца и канала. Затем использовали материал [Belzona 1812](#) для цементации и облицовки областей и обеспечения защиты от интенсивного абразивного износа.

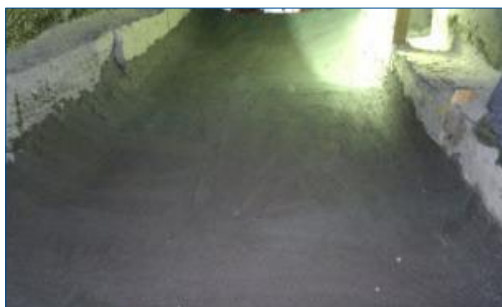
Нанесение на канал завершено

Для нанесения ранее используемой системы требовалось 96 часов, а также система разрушалась через каждые 3 – 4 месяца. Клиент остался очень доволен результатами решения Belzona, проверка которого выполняется каждые 2 года в ходе плановых ремонтных работ. ■

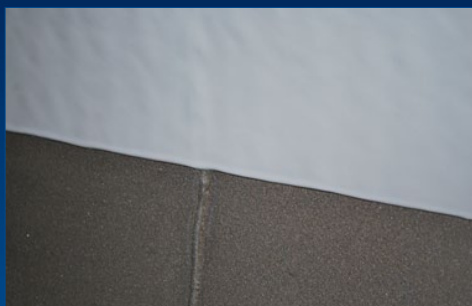
Belzona 1331 и Belzona 1381

Полимерные композитные материалы с большой молекулярной массой

- Наносятся одним слоем
- Адаптивность и ударная вязкость лучше, чем у стандартных эпоксидных облицовок

Материал [Belzona 1331](#) устойчив к температурам до 50 °C, а [Belzona 1381](#) – до 95 °C.

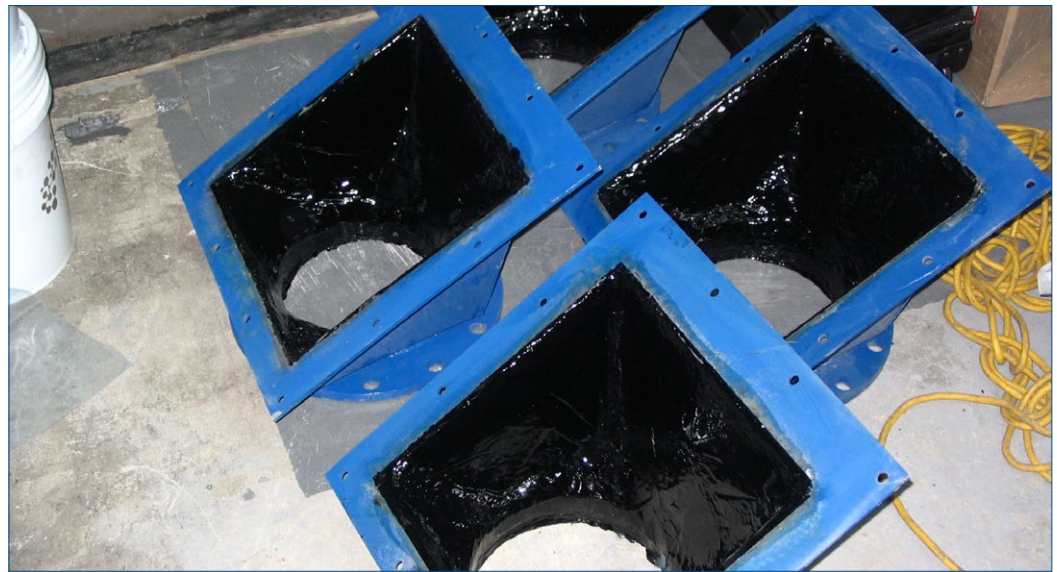
Загрузочные бункеры, облицованные материалом Belzona 2111

Благодаря решению Belzona оборудование теперь работает в течение 18 – 24 месяцев без технического обслуживания. Клиент также одобрил материал [Belzona 1812](#) в качестве продукта для запаса, который используется в других областях применения. ■
