Холодное склеивание

РЕШЕНИЯ BELZONA ДЛЯ ХОЛОДНОГО СКЛЕИВАНИЯ

Выпуск 106

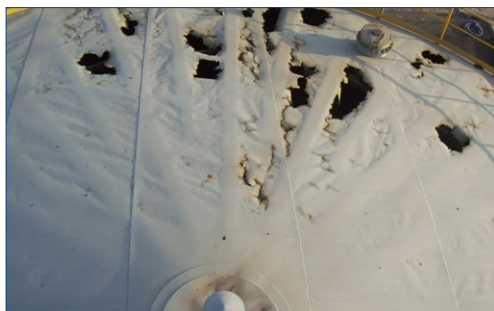
Дырявая крыша резервуара

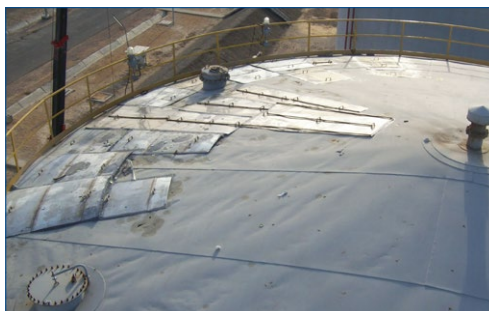
Пластины, приклеенные материалом Belzona

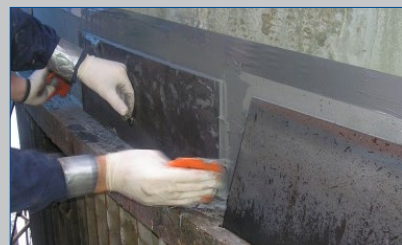
Ремонт основания резервуара

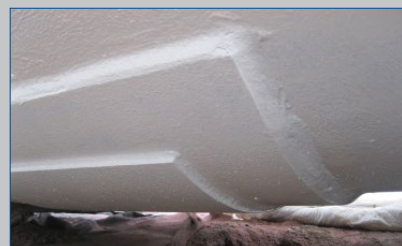
Крепление опорных накладок на трубопроводе

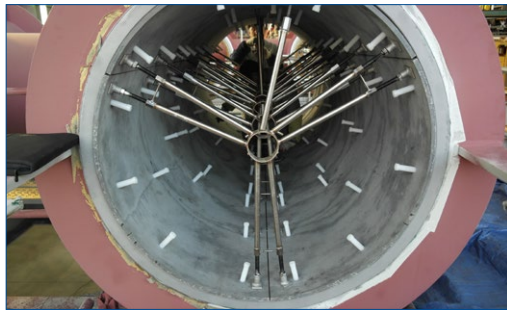
Установка вкладыша в корпусе

Поскольку проектный диаметр вкладышей составлял 2,5 м при длине 3 м, они были разделены на 16 секций, которые предстояло закрепить на месте. Вкладыши были размещены на нужном уровне в месте их установки с помощью фиксаторов, ремней и инъекционных втулок с заглушками. В соответствии с проектом вкладыш был приподнят на 4 мм от подложки, затем швы были герметизированы при помощи [Belzona 1111 \(Super Metal\)](#). Затем инжестрировали состав [Belzona 1321 \(Ceramic S-Metal\)](#) через предназначенные для этого каналы. После отверждения инъекционные втулки срезали, заполнили оставшиеся каналы композитом [Belzona 1111](#) и зачистили заподлицо. Выполненная работа является частью важного проекта, связанного с обнаружением крупнейшего за 40 лет месторождения жидких углеводородов в Австралии. ■

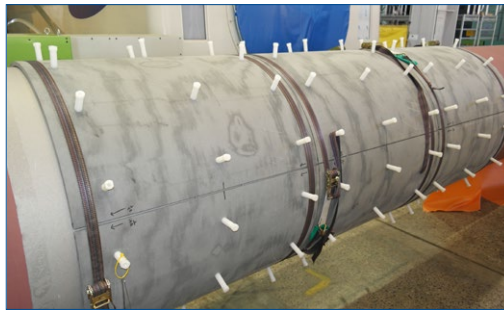
Установка вкладыша на райзере

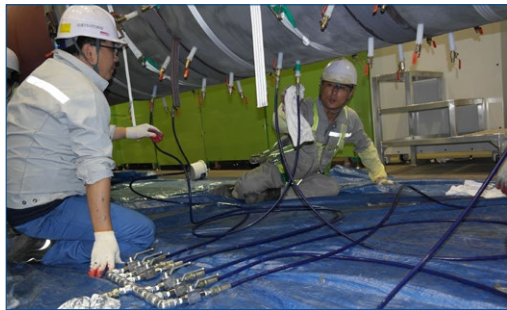
Инжестрирование Belzona 1321

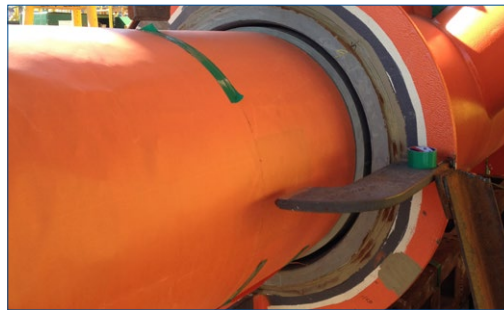
Райзер вставлен в корпус

На новом плавучем газоперерабатывающем заводе необходимо было защитить от коррозии райзеры и их корпуса. Завод соорудили в Южной Корее, чтобы затем отбуксировать его в австралийские воды. После установки в рабочее положение райзеры могут перемещаться внутри корпусов, что приводит к абразивному износу и усиливает коррозию. Было принято решение защитить эти участки при помощи композитных противоизносных вкладышей.

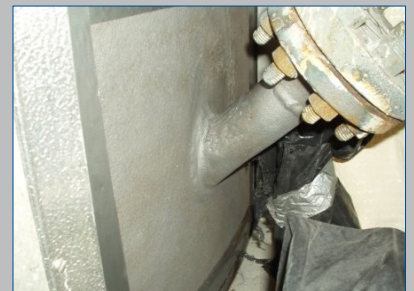
Патрубок, пораженный коррозией

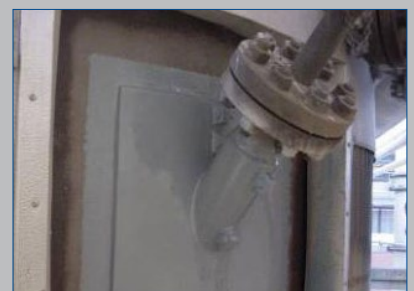
Укрепление пластинами методом холодного склеивания

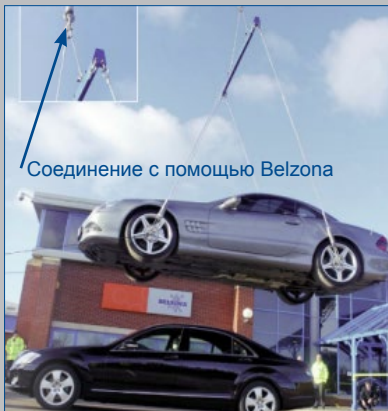
В ходе конференции, состоявшейся в Технологическом центре Belzona, были проверены адгезионные характеристики [Belzona 1251](#) для чего автомобиль Mercedes SL500 подвесили над другим — Mercedes S320 LCDI. На соединительный стык диаметром всего 75 мм был нанесен термоактивируемый адгезив [Belzona 1251](#), отверждение которого провели непосредственно перед подъемом груза. С учетом того, что Mercedes SL 500 AMG весил более 2,2 тонн, а количество адгезива было минимальным, этот опыт наглядно показал способность материала [Belzona 1251](#) поднимать вес, превышающий его собственный в 1,8 миллиона раз. Дальнейшие испытания, проведенные лабораториями Belzona в США и Великобритании, показали, что в такой конфигурации соединение фактически может выдержать нагрузку, превышающую 20 тонн.

Соединение с помощью Belzona

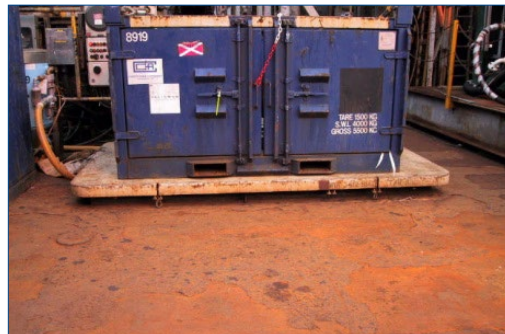
Корродированная палуба платформы

В 2004 году технология холодного склеивания Belzona была использована для сильно поврежденной палубы платформы в Северном море. Палуба износилась в результате ежедневной эксплуатации и воздействия погодных условий. Стальная палуба, толщина которой первоначально составляла 8 мм, во многих местах проржавела насквозь. Сварка была отвергнута в качестве возможного решения из-за наличия огнезащитного покрытия на нижней поверхности палубы.

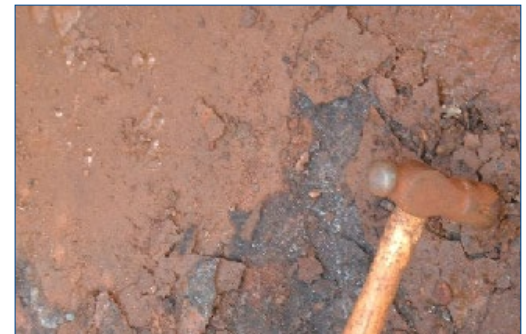
Корродированная палуба платформы крупным планом

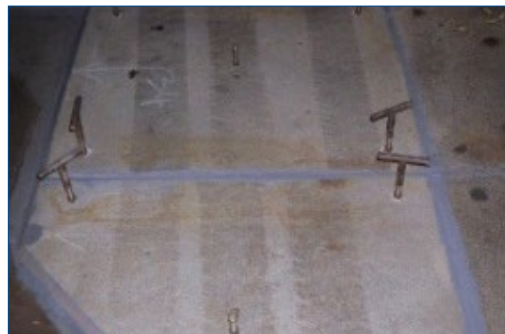
Приклеенные к палубе пластины

Квалифицированные работники, прошедшие детальное обучение в компании Belzona, разработали, определили технические требования и выполнили ремонт, действуя в описанном ниже порядке. Стальные пластины с просверленными в них отверстиями под выравнивающие болты и каналы для инъектирования были подготовлены и размещены на палубе, подвергнутой абразивной обработке. Выравнивающие болты использовались для точного выравнивания. Вдоль кромок пластин

сформировали бортики с помощью эпоксидной пасты. Чтобы герметично приклеить усиливающие пластины к палубе, в пустоты под ними с помощью вакуумного насоса вводили жидкий эпоксидный состав до получения сплошной контактной поверхности.
