ТЕМА: Защита фланцев

РЕШЕНИЯ ПО РЕМОНТУ И ЗАЩИТЕ ФЛАНЦЕВ

Выпуск 109

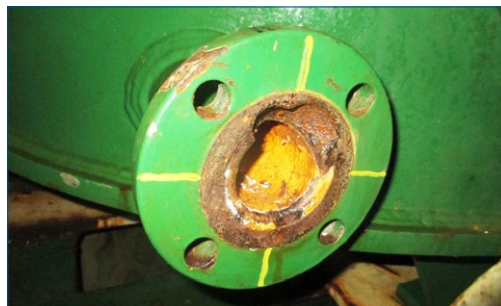
Поверхность фланца сильно корродирована

Существующее покрытие было повреждено, что привело к коррозии внутренней части резервуара и значительному разрушению металла присоединенных фланцев. Клиент не мог проводить огневые работы и отпущенное на ремонт время было ограничено. Действительно, применение традиционных методов ремонта резкой и сваркой, предусматривающих огневые работы и требующих замены фланцев, может оказаться невозможным в экстренных ситуациях, особенно на труднодоступных участках, например на морских платформах.

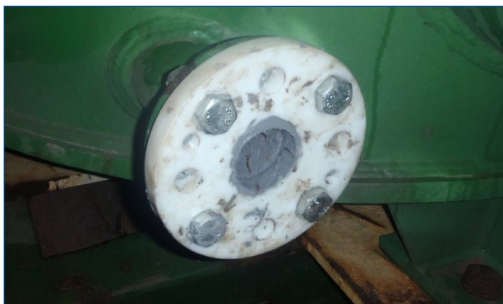
Установленный формер с материалом Belzona

В этой ситуации для выполнения ремонтных работ было выбрано решение Belzona для формирования поверхностей фланцев, поскольку оно не требует проведения огневых работ или замены фланцев и ремонт выполняется быстро с минимальным временем простоя. После подготовки поверхности фланца выбранный материал Belzona перемешали и нанесли на поврежденную поверхность и на формер, плотно заполняя материалом подготовленный профиль. Две поверхности соединили друг с другом и

после достижения нужного уровня прикрепили формер болтами к фланцу. После достаточного отверждения продукта болты открутили и сняли формер, получив в результате идеально сформированную уплотнительную поверхность на исходном фланце.

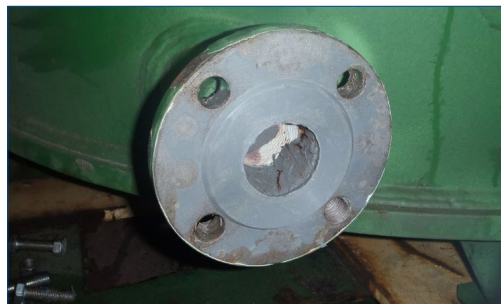
Сформированная поверхность фланца

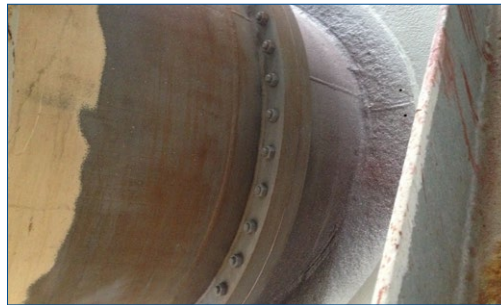
Фланец 52" после пескоструйной обработки

На предприятии клиента требовалась защита 52-дюймового фланца резервуара, соединенного с выходной линией отводящего трубопровода. Ранее для предотвращения коррозии между поверхностями фланцев на других резервуарах использовались кожухи из стеклопластика. Стеклопластик отличается прекрасной теплостойкостью, что делает его интересным решением для резервуаров. Однако применение этих материалов может быть затратным по времени и дорогим.

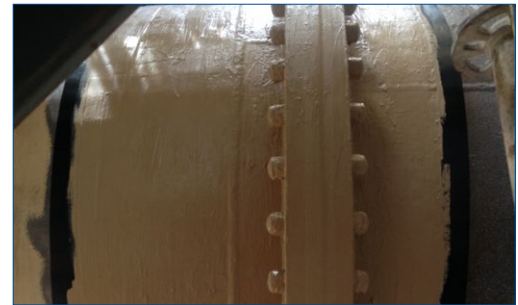
Нанесен первый слой Belzona 3411

Нанесение покрытия было осуществлено персоналом завода в соответствии с рабочими процедурами компании Belzona. Клиент сэкономил несколько тысяч долларов по сравнению с защитой из стеклопластика, которую он раньше использовал, при этом новую защиту было легче устанавливать. Объект был проверен через 90 дней после проведения работ и выглядел так же, как и в первый день. Клиент остался очень доволен решением Belzona и планирует использовать систему Belzona 3411 для других фланцев. ■

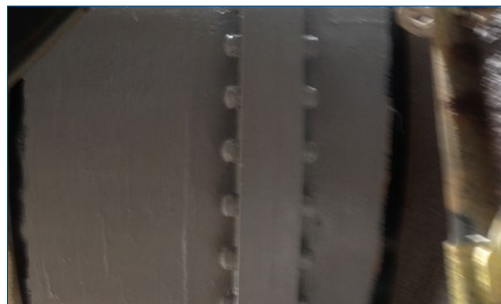
Защитное покрытие фланца готово

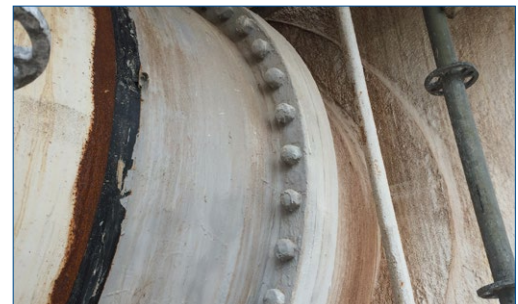
Фланец в превосходном состоянии после нескольких месяцев эксплуатации
