ТЕМА: Гибкие ремонтные решения

ГИБКИЕ И ПРОЧНЫЕ СИСТЕМЫ ДЛЯ ДЛИТЕЛЬНОЙ ЭКСПЛУАТАЦИИ

Выпуск 112

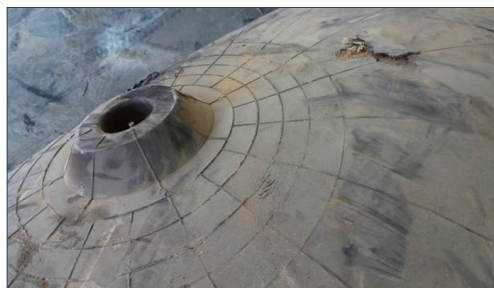
Порванный резиновый кранец

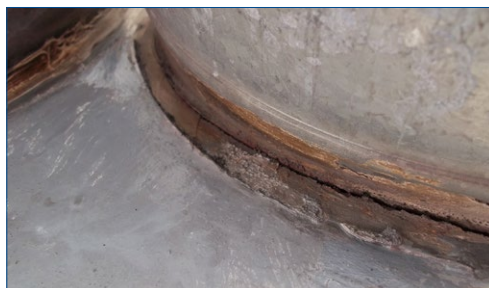
Разрушенный стык в системе ОВК

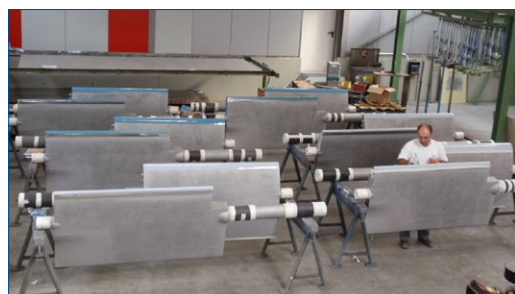
Лопатки после абразивной обработки и первичного нанесения

Производителю турбин во Франции потребовалось долгосрочное решение для защиты 12 лопаток направляющего аппарата, сильно пострадавших от коррозии и абразивного износа. Повреждения, сосредоточенные на передних кромках лопаток, были вызваны воздействием захватываемых водой твердых частиц.

Перед началом ремонта всю поверхность подвергли абразивоструйной очистке с использованием остроугольного абразива до степени чистоты Sa2 ½ по ISO 8501 при глубине профиля поверхности не менее 75 мкм. После завершения струйной обработки поверхность промыли средством Belzona 9111 (Cleaner Degreaser), чтобы удалить все остатки после абразивной очистки. Затем нанесли материал Belzona 1341 при помощи жесткой кисти с короткой щетиной. После отверждения покрытия нанесли тем же способом два слоя Belzona 2121, дожидаясь полного отверждения первого слоя перед нанесением второго.

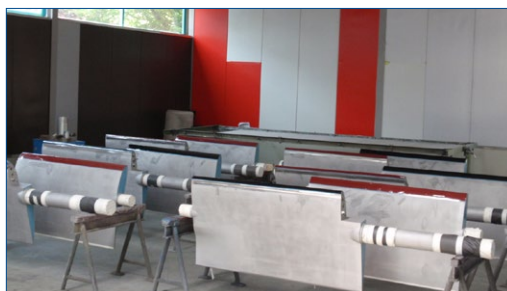
Долгосрочная защита передней кромки от эрозии и коррозии

Такая комбинация материалов Belzona образует прочное покрытие, предотвращающее дальнейшее повреждение поверхности. Поскольку эти системы гарантируют долговременную защиту даже в абразивных средах, масштабы их применения постоянно увеличиваются, и в настоящее время во Франции их применение стало общепринятой практикой. ■

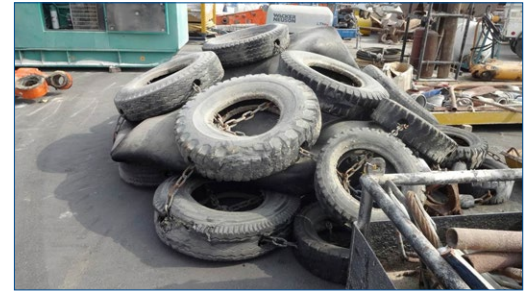
Первоначальный осмотр спущенного баллона

Национальной дноуглубительной компании в городе Абу-Даби в ОАЭ потребовалось гибкое и надежное решение для ремонта нескольких пришедших в негодность кранцев. Несмотря на то что баллоны были защищены сетями с шинами, степень повреждения была такова, что кранцы нуждались в срочном капитальном ремонте, а в более тяжелых случаях и в полной замене.

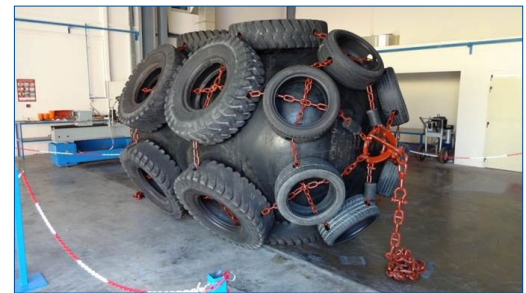
Гибкий и долговечный ремонт

Полный пакет услуг Belzona, в который вошли и полимерная система, и выполнение ремонта, обеспечил этой дноуглубительной компании быстрое и экономичное решение проблемы. Предложенный компанией Belzona метод ремонта позволил компании не тратить средства на замену поврежденных кранцев, а просто восстановить их, сделав более прочными. Удачное решение позволило компании избежать длительного простоя и снизить капитальные затраты. ■
