# Насосы

## РЕШЕНИЯ BELZONA ДЛЯ НАСОСОВ

Издание 101,

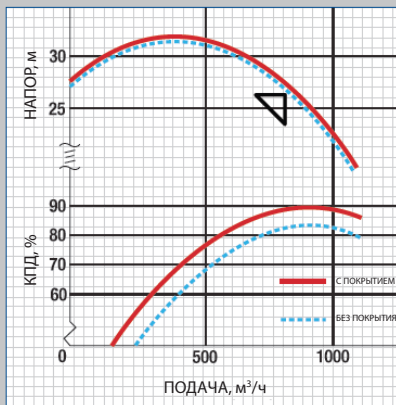
**НЕЗАВИСИМОЕ ИСПЫТАНИЕ  
ПОКРЫТИЯ НАСОСА В  
БРИТАНСКОЙ НАЦИОНАЛЬНОЙ  
ИНЖЕНЕРНО-ТЕХНИЧЕСКОЙ  
ЛАБОРАТОРИИ (N.E.L.):**

Для этого испытания выбрали одноступенчатый центробежный насос с торцевым всасыванием и впускным и выпускным патрубками размером 10 дюймов. Без покрытия при частоте вращения 1300 об/мин насос подавал 875 м³/ч с напором 26,5 м и общей пиковой эффективностью 83,5%.

При испытании того же насоса с покрытием Belzona 1341 (Supermetalgilde) возник прирост пиковой эффективности 6%, что позволило сократить расход энергии на 5,1 кВт в рабочей точке. Если принять, что рабочий цикл в год составляет 5 000 ч, то экономия энергии за тот период составит до 25 500 кВт·ч.

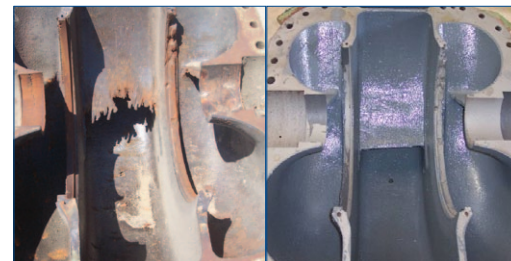
Эрозия-коррозия водореза центробежного насоса

После восстановления и нанесения покрытия Belzona

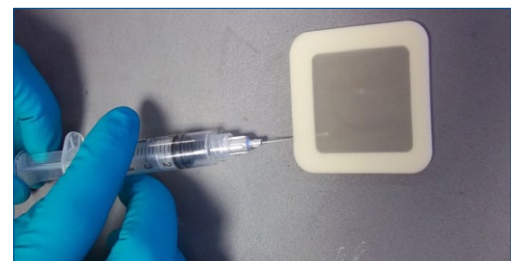
Тщательная проверка на загрязнение солями (включая измерение концентрации хлоридов) обеспечивает оптимальную подготовку поверхности

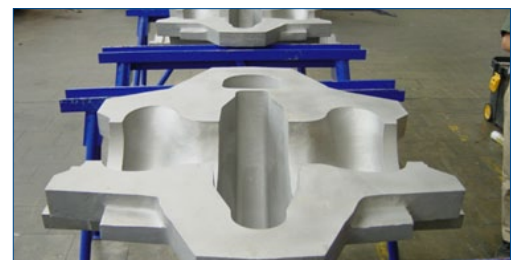
Belzona 1341 (Supermetalgilde) используется производителем

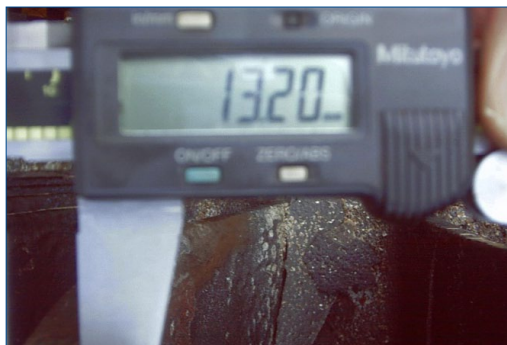
Измерение неповрежденной крыльчатки насоса

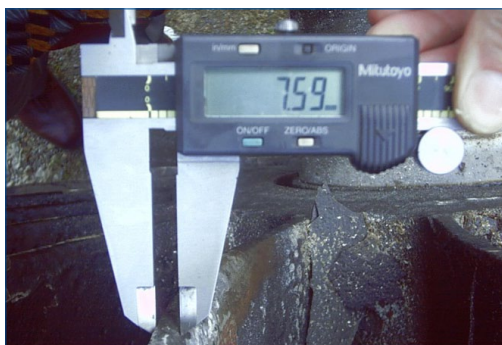
Измерение изношенной крыльчатки

После разборки одного из насосов было обнаружено, что чрезмерный унос твердых примесей из технологической системы привел к значительному эрозионному и коррозионному повреждению компонентов насоса.

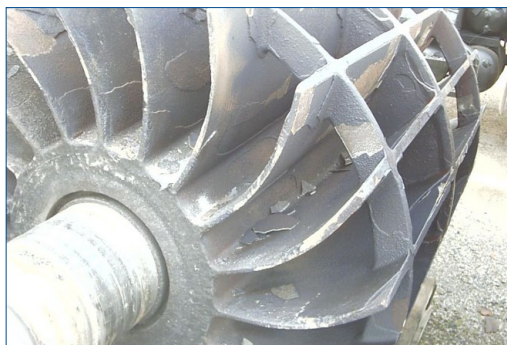
Ротор до нанесения систем Belzona 1311 (Ceramic R-Metal) и Belzona 1321 (Ceramic S-Metal)

На роторе было решено использовать материалы [Belzona 1311 \(Ceramic R-Metal\)](#) и [Belzona 1321 \(Ceramic S-Metal\)](#), чтобы устранить воздействие

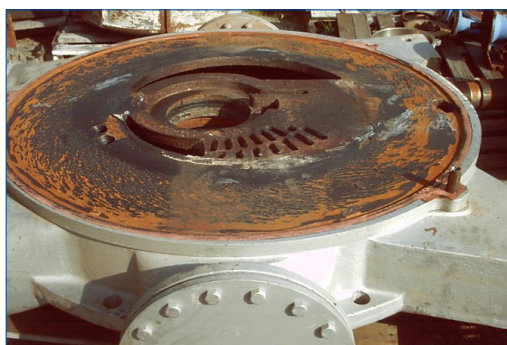
Распределительная пластина до нанесения Belzona 1111 (Super Metal)

коррозии и значительно снизить степень эрозии. На распределительных пластинах ротора использовали материал [Belzona 1111 \(Super Metal\)](#) для восстановления, а затем провели обработку для восстановления критических допусков.

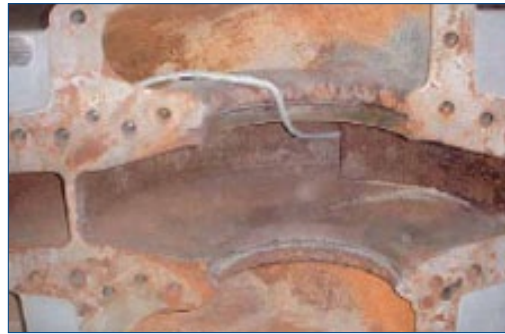
Насос, подверженный коррозии и кавитации

Компания по водоснабжению в данном примере столкнулась с проблемой двух сильно подверженных коррозии/кавитации насосов водоснабжения KSB, производительность которых резко снизилась на 11%. В дополнение к эрозии, вызванной кавитацией, общая и контактная коррозия привели к протечке компенсационных колец, что привело к значительной потере эффективности.

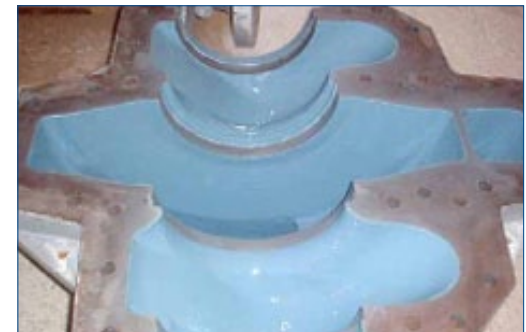
Ремонт завершен

Было решено восстановить седла колец с выточкой с помощью технологии формования при использовании колец с выточкой в качестве формообразователей. Сначала насос из литейного чугуна абразивоструйно обработали для достижения требуемого стандарта подготовки поверхности, а кольца с выточкой обработали антиадгезионным агентом, чтобы в последствии их можно было снять. Затем на подготовленную область кольца с выточкой постепенно нанесли материал [Belzona 1111 \(Super Metal\)](#). Непосредственно после этого лопасть насоса была установлена на место (включая высвобожденные кольца с выточкой), а все излишки материала Belzona, выступившие из-под поверхностей формирования, были удалены. Правильную высоту и выравнивание сформированной части обеспечили за счет правильной установки и позиционирования подшипников.

Эту же технологию впоследствии применили для ремонта второй половины корпуса. После отверждения лопасть сняли и выполнили отделку отремонтированных областей.

Наконец, материал [Belzona 1341 \(Supermetalgilide\)](#) был нанесен на насос для предотвращения коррозии и замедления эрозионного повреждения в будущем. Результат: подача отремонтированного насоса теперь составляет 540 л/с – увеличение более чем на 12% по сравнению с корродированным насосом.

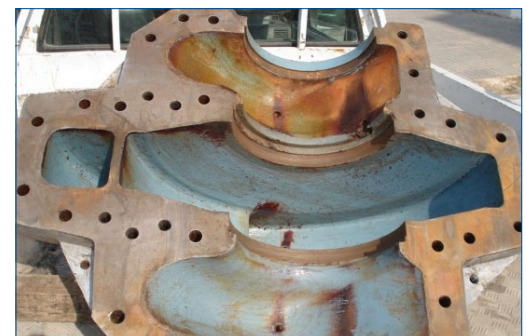
Покрытие в хорошем состоянии через 3 ½ года эксплуатации

Через 3½ года после применения была проведена проверка насоса. Подача составила 530 л/с – увеличение более чем на 9,5% по сравнению с корродированным насосом. ■
