Erosionskorrosion *Durchflusssysteme*

Anwendungsfallstudie

Reparatur- und Schutzlösung für Durchflusssysteme

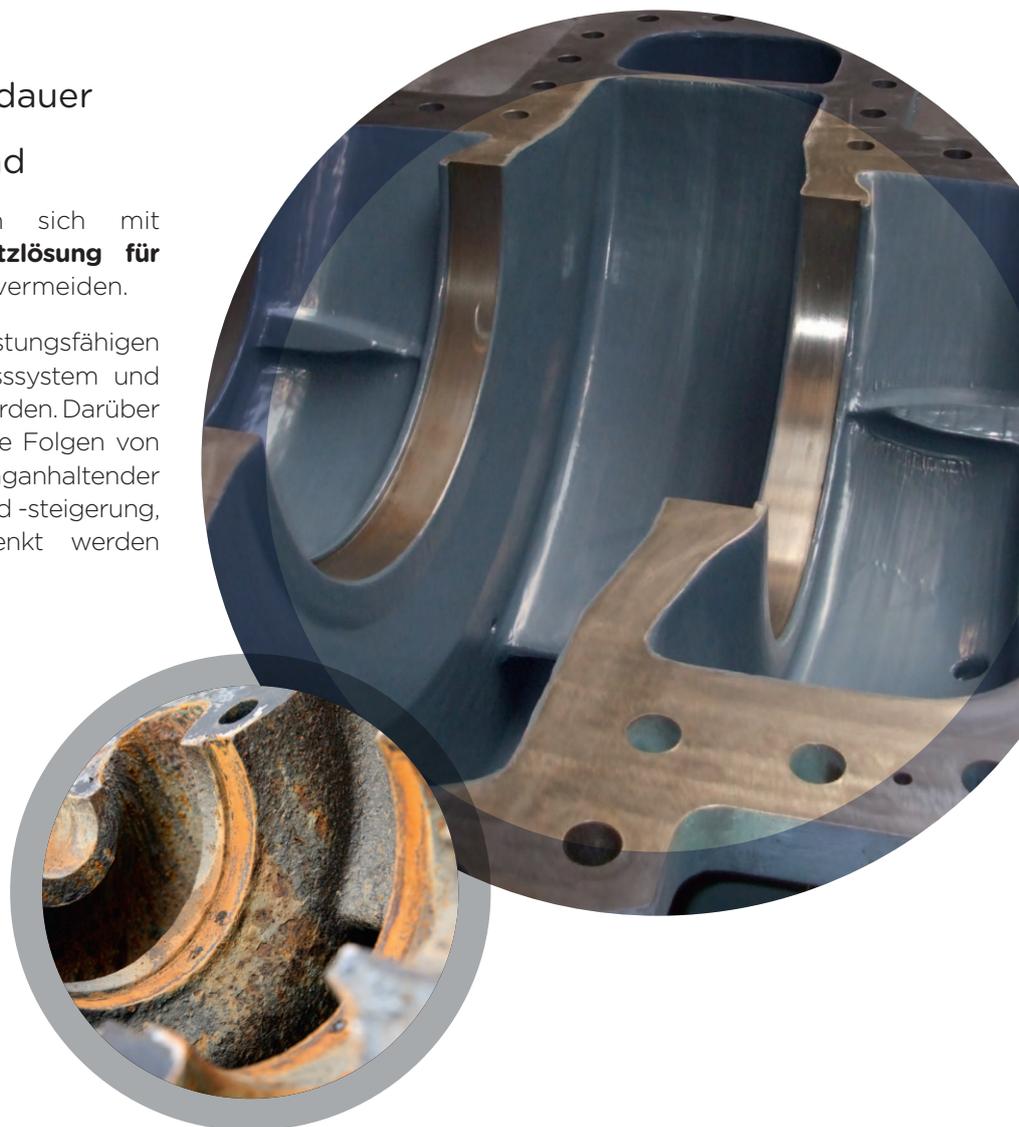
“ Bei der Inspektion einer Kühlwasserpumpe wurde festgestellt, dass das Laufrad schwerwiegende Kavitationsschäden aufwies. Aufgrund der Schwere der Schäden musste das Laufrad vollständig ausgetauscht werden. ”

Belzona bot eine kosteneffiziente Lösung, mit der das Laufrad repariert, weiterem Verschleiß vorgebeugt und zukünftige Kavitationsschäden verringert werden konnten. In einem ersten Schritt wurden die Schaufeln mit einem Edeltstahlgewebe neu geformt. Im Anschluss an den Wiederaufbau des ursprünglichen Profils mit Hilfe eines Belzona-Polymerreparaturverbundwerkstoffs wurde das Laufrad zum Schutz vor weiteren Kavitationsschäden beschichtet.

Mithilfe der Belzona Lösung konnte die Kühlwasserpumpe innerhalb von drei Tagen wieder in Betrieb genommen werden. Ausfallzeiten und Störungen im Betriebsablauf wurden auf ein Minimum beschränkt. Die Lieferung einer Ersatzpumpe hätte sechs Tage gedauert und eine maschinelle Bearbeitung erforderlich gemacht.
