## 贝尔佐纳 (Belzona®) 恢复和保护硫酸墙堤

美国怀俄明州的硫酸炼制厂

2008年9月

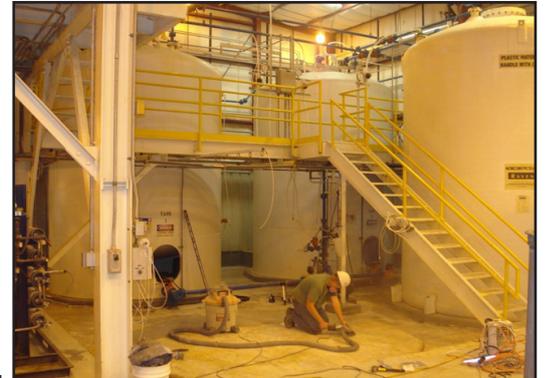
1. 酸性隔离区域全览
2. 损坏的混凝土
3. 区域重建与表面重整
4. 使用贝尔佐纳(Belzona®)4311涂层的完工状态

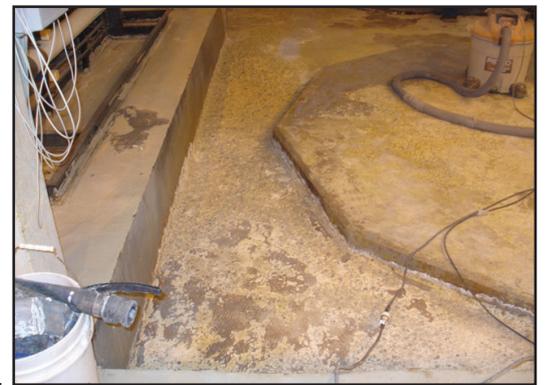
2.

先前使用的产品带来了限制性的结果。混凝土的大规模重建必须让二级污染隔离区将水排到中心的污水坑以接着使用具防护性的涂层。
