贝尔佐纳 (Belzona®) 修复泄漏的管道

客户
荷兰的炼油厂

施工时间
2000年9月

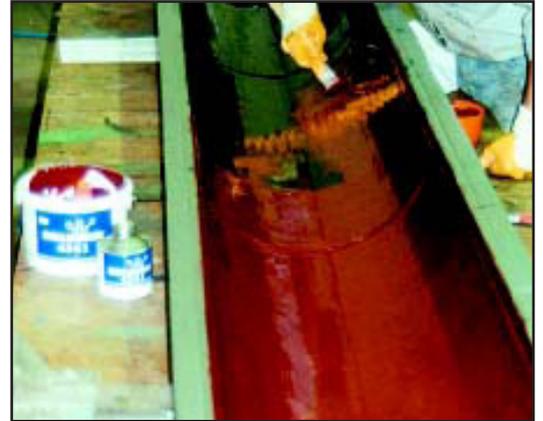
照片
1. 涂上贝尔佐纳 (Belzona®) 4341的卡箍
2. 已准备好可施工的卡箍

施工程序
此应用程序是按照贝尔佐纳施工技术指导TCC-15所指示进行。在施工之前，使用贝尔佐纳 (Belzona®) 4301对焊缝部分进行做平处理。
