## 贝尔佐纳(Belzona®)4181 保护受热的表面

美国田纳西州孟菲斯的化工厂

2007年12月

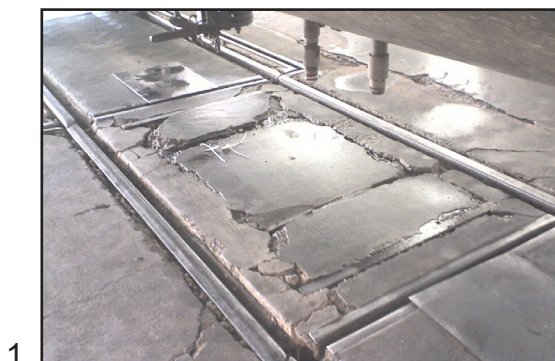
1. 火车在铁路卸货的全视图
2. 在集水坑中侵蚀的混凝土
3. 贝尔佐纳(Belzona®) 4181 (AHR乳浆抹面) 被抹在混凝土表面上

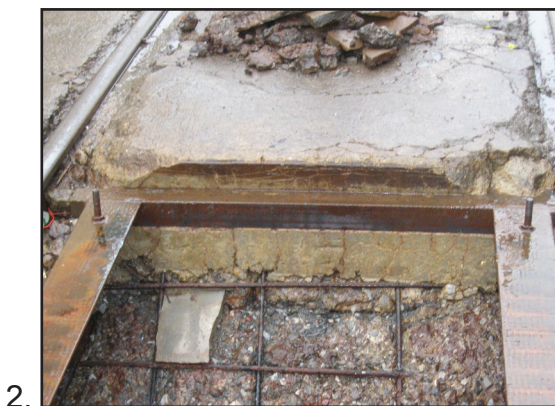
由于蒸汽和化学物质侵蚀导致混凝土被冲蚀
