## 贝尔佐纳(Belzona®)保护 化学污染隔离区

客户  
法国食品加工厂

工况条件  
化学污染隔离区

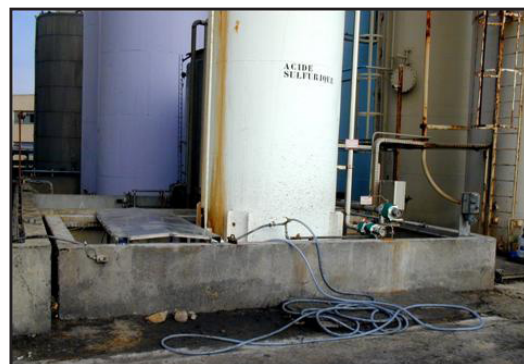
问题  
在维修过程中由于泄漏和污染导致混凝土严重恶化。该结构的完整性受到影响。

1. 维修前
2. 罐体支架
3. 加垫片后
4. 完成贝尔佐纳(Belzona®)4311(乳浆CR1)的应用
