应用重点

保温层下腐蚀 - 保温层保护

应用案例

保温层下腐蚀的解决方案

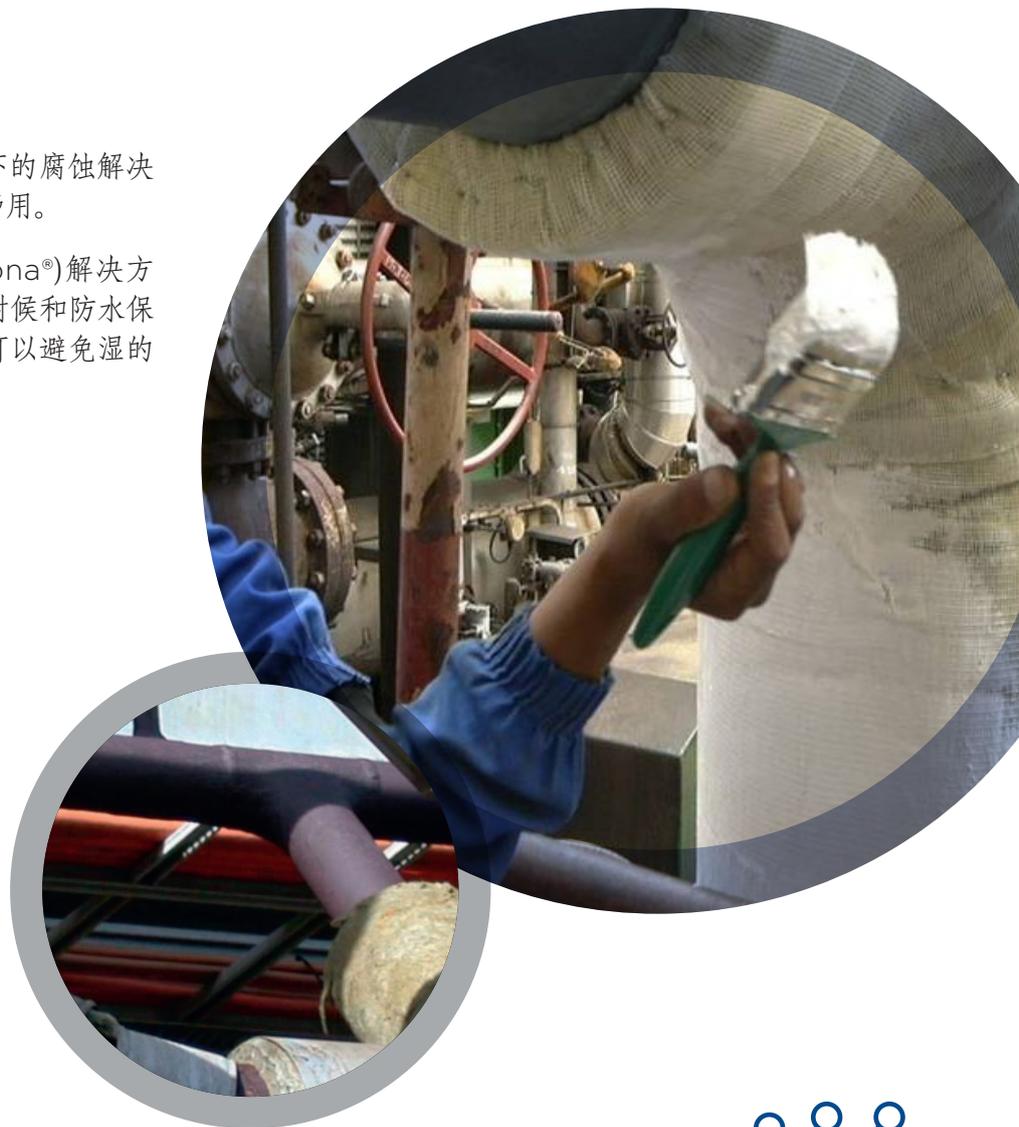
“ 由于绝缘套失效，水能从球罐原来的保温层中渗入。这个问题造成了严重的保温层下腐蚀。而且，这种类型的容器在喷淋系统上做常规检查，这会造成额外的风险；因此，绝缘套的耐候和防水特性是非常重要的。”

贝尔佐纳Belzona®提供的经济有效的解决方案使绝缘料的外部表面不受渗水的影响，抵抗极端气候变化和紫外线辐射。

自从1996年对这个球罐的初始施工之后，时至今日的年检显示无任何退化。客户之后还对其他五个球罐作了涂层。
