## 罐体基座 腐蚀

### 储罐基座密封技术

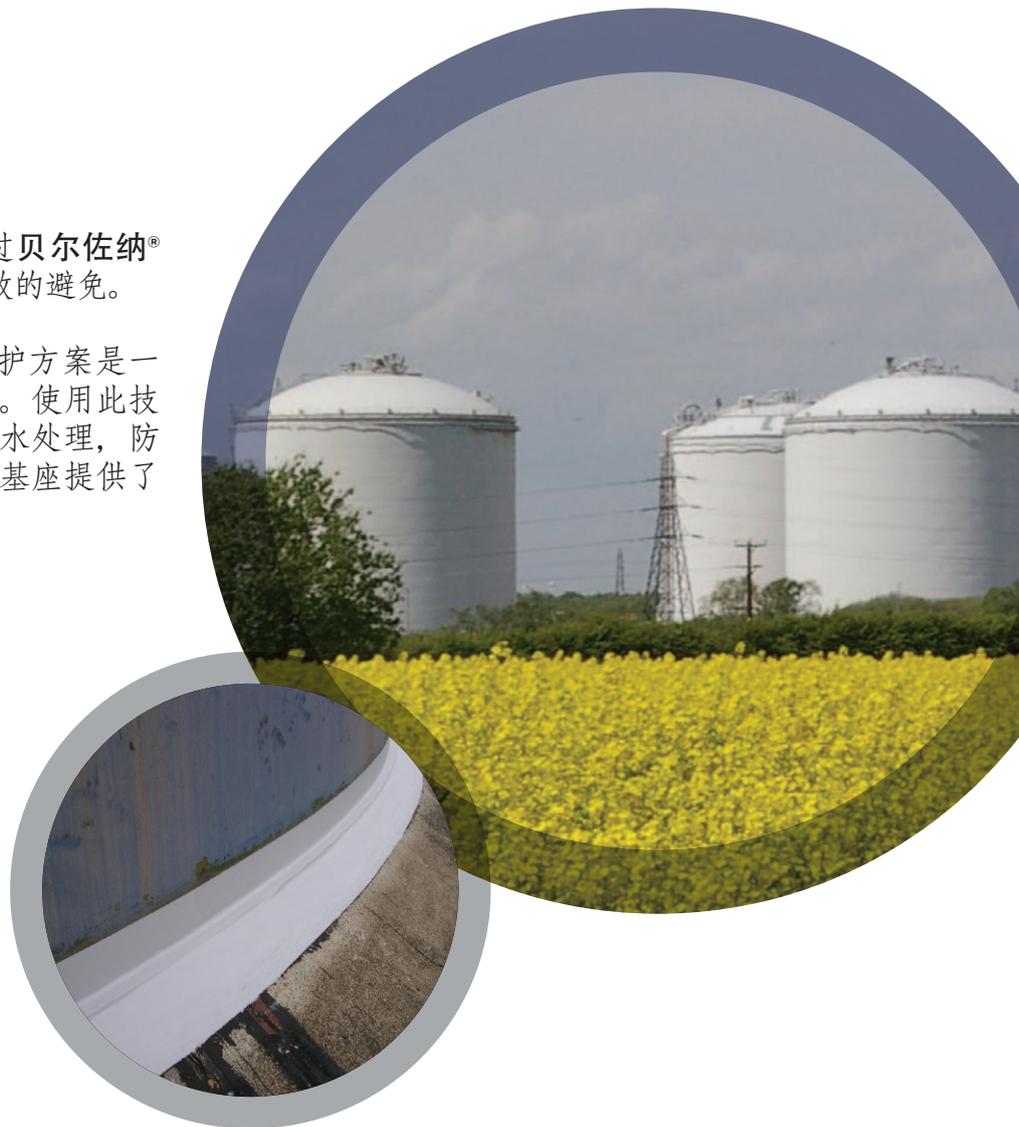
由于在地面储罐基座混凝土和储罐裙边界缝处有水进入，所以很容易对地面储罐造成腐蚀性破坏。

贝尔佐纳® (Belzona) 修复及保护方案是一种低成本、且可以常温运用的技术。使用此技术，可以对储罐基座进行密封和防水处理，防止湿气进入储罐底板。从而为储罐基座提供了长期的防腐蚀保护。

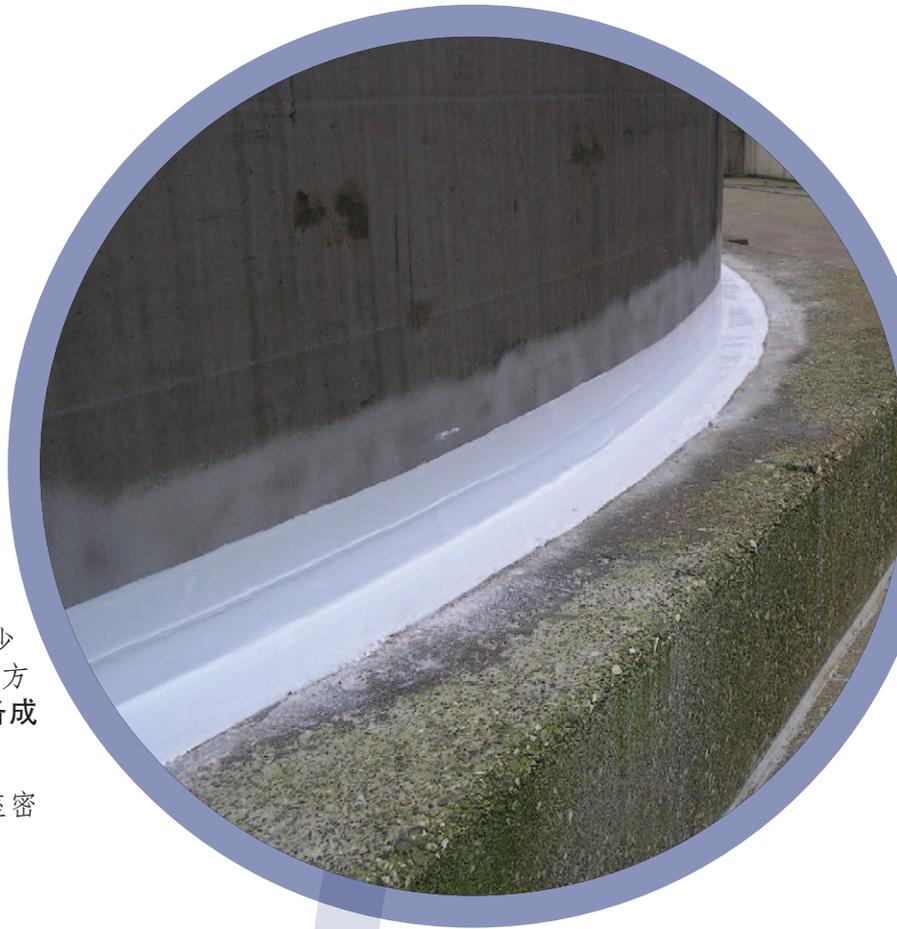
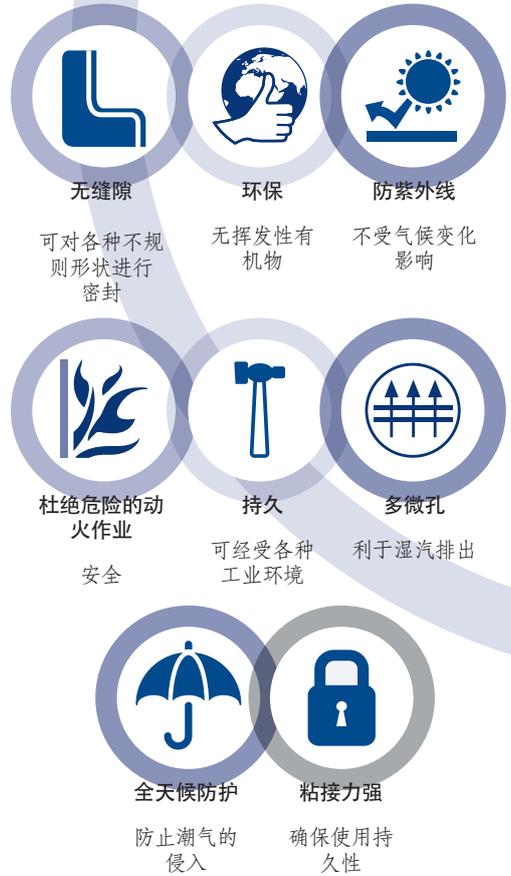
“ 在一次对一大型储罐的常规检查中发现：由于有水浸入，储罐基座裙角处发生腐蚀。腐蚀范围已经相当大，如果不处理，可能需要更换整个储罐底板。”

贝尔佐纳® (Belzona) 为防止储罐进水、减少储罐基座进一步的腐蚀提供了低成本的解决方案。全部的供应和维修成本只有预计更换设备成本的5%。
