## 贝尔佐纳 (Belzona®) 可以帮助避免生产停工

北海一生产钻塔

涂料体系受风化于高温的双相钢管道

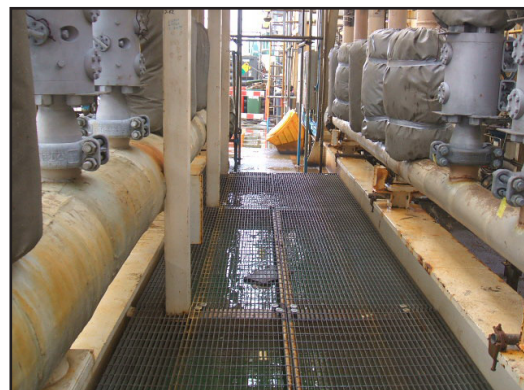
原涂料体系的损失暴露了管道，每当消防集水花洒系统进行测试时，管道即受到应力腐蚀开裂的危险。

1. 管道显示油漆风化
2. 贝尔佐纳 (Belzona®) 5851用于外露管道
3. 贝尔佐纳 (Belzona®) 5851用于外露管道
4. 贝尔佐纳 (Belzona®) 5851应用到集成管道

按照贝尔佐纳施工技术指导VPF-2进行施工。该管道被高压湿喷以消除松散的油漆和基材中的盐分。
