## 贝尔佐纳 (Belzona®) 消除保温层下腐蚀 (CUI) 损伤

英国炼油厂

室外冷凝水容器

该容器遭受保温层下腐蚀 (CUI)

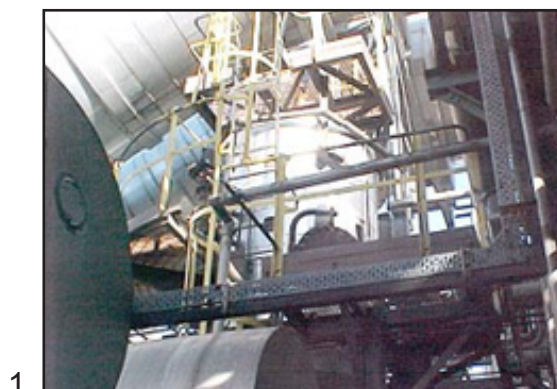
1. 该容器的外貌，有保温层并在服务中。
2. 表面处理以钢丝刷和电动钢丝刷进行。
3. 正在刷涂贝尔佐纳 (Belzona®) 5851 (热激活屏蔽涂层)。
4. 应用领域特写。经过一年服务仍可见当时的笔触。

用钢丝刷作手动表面处理，并以电动钢丝刷去除松散的颗粒。刷涂贝尔佐纳 (Belzona®) 5851 (热激活屏蔽涂层)。一旦材料固化后，为该容器再次加上保温层。

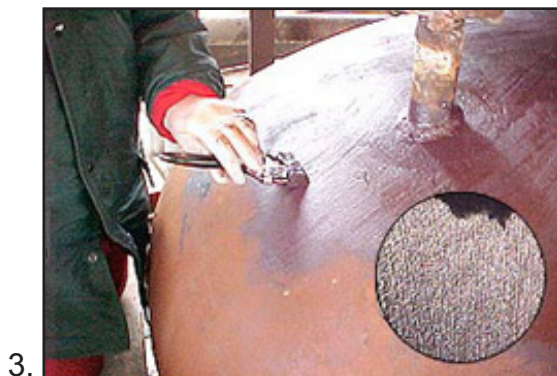
贝尔佐纳 (Belzona®) 5851 (热激活屏蔽涂层) 是热激活的 (在 70°C 或高于 70°C 时开始固化)，产品可在设备服务中使用，因此可以使停机维修成为历史。在施工一年以后再次检查，工厂的工程师发现贝尔佐纳 (Belzona®) 5851 (热激活屏蔽涂层) 依然完好。
