## 贝尔佐纳 (Belzona®) 保护分馏塔

新加坡的炼油厂

在裂化装置中的分馏塔

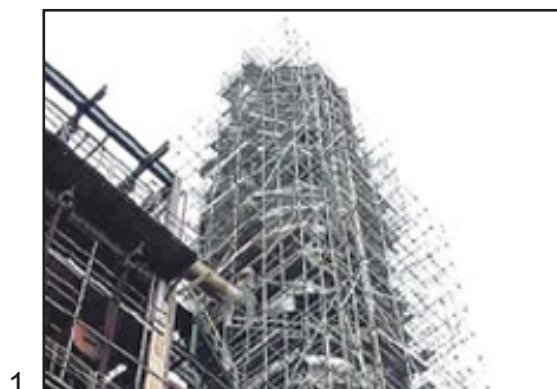
1. 塔的外貌
2. 支架环的腐蚀程度显而易见
3. 施工程序进行中
4. 施工程序完成

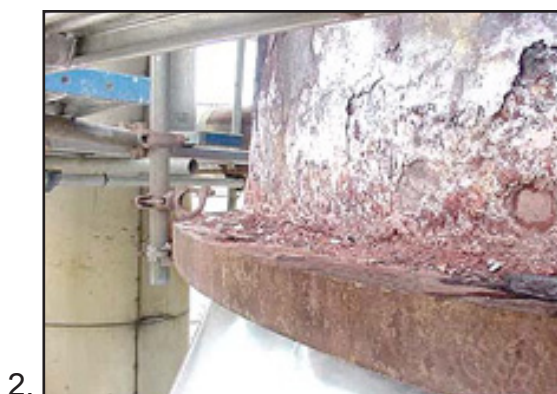
保温层下腐蚀 (CUI)，尤其在支架环地方累积水分

按照贝尔佐纳施工技术指导TCC-5进行施工，保温层从受影响地区移除，基材已制备并应用贝尔佐纳 (Belzona®) 5851 (热激活屏蔽涂层) 于热基材上。
