## 有了贝尔佐纳 (Belzona®) 5851 (热激活屏蔽涂层) 管道腐蚀便成为过去

客户  
新西兰炼油厂

工况条件  
腐蚀管道和圆柱

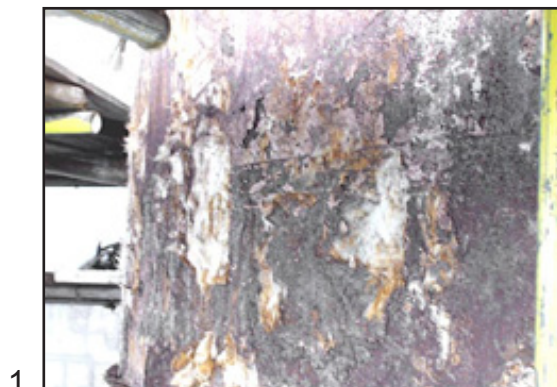
问题  
保温层下腐蚀 (CUI) 导致代价高昂的停工维修

1. 施工之前，腐蚀可以很容易地看到。
- 2和3. 贝尔佐纳 (Belzona®) 5851 (热激活屏蔽涂层) 是很容易地以抹子、刷子应用于热的表面，甚至可喷涂。

施工程序  
用高压水喷射并进行手动表面处理。贝尔佐纳 (Belzona®) 5851 (热激活屏蔽涂层) 直接应用在服务中的热管道。
