贝尔佐纳 (Belzona®) 解决柱体上严重的保温层下腐蚀

客户
英国一家炼油厂

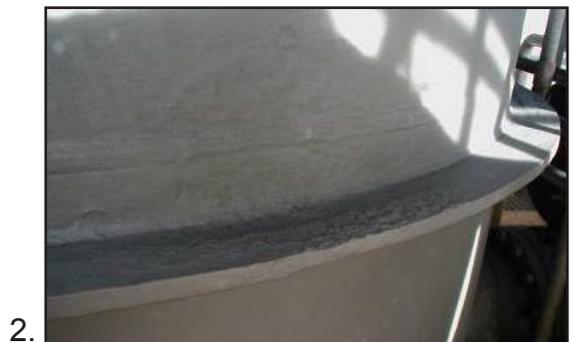
- 照片
1. 炼油厂全景图
 2. 喷砂之后的施工区域
 3. 施工完成
 4. 施工完成

施工程序
按照贝尔佐纳 (Belzona®) 施工技术指导TCC-5进行施工。贝尔佐纳 5851作为双涂层手工涂抹到喷砂处理过的柱体上8米长区域，然后在继续处理下一部分之前将其重新加上覆层。在整个施工过程中，容器一直在运行。
