Application Ciblée

Corrosion Sous Isolation – Protection de l'isolation

Application - Etude de cas

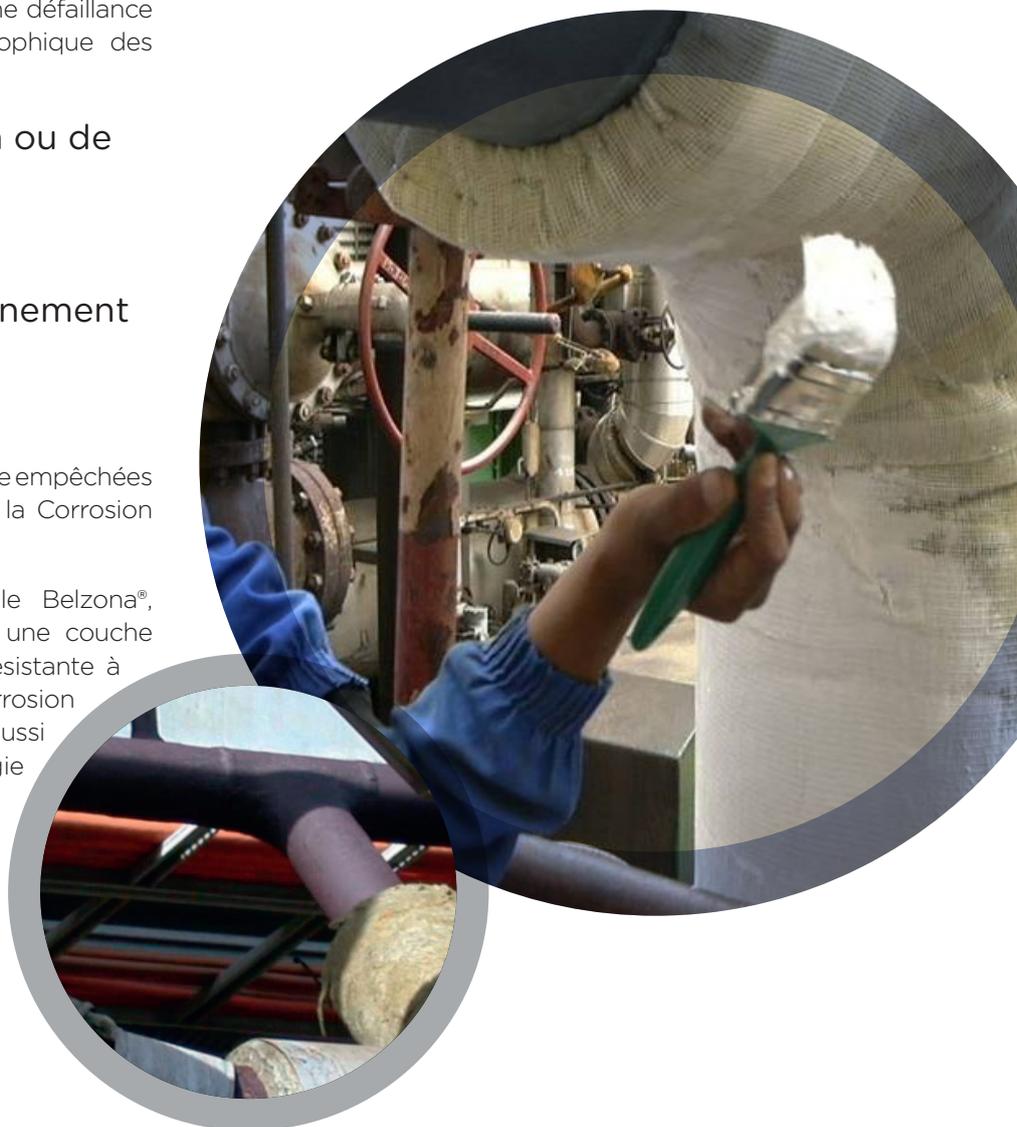
“ Dû à l'échec de la couche d'isolation, l'eau a pu pénétrer au travers le système d'isolement d'une sphère de stockage. Cela a causé l'apparition d'une sévère Corrosion Sous Isolation. Les cuves de ce type souffrent également du risque provenant du système déluge qui est régulièrement testé et par conséquent, les propriétés d'étanchéité et de résistance aux intempéries de la couche d'isolant sont essentielles. ”

Belzona® a fourni une solution à moindre prix qui a rendu la surface extérieure de l'isolation imperméable **à la pénétration d'eau, résistante aux variations extrêmes des conditions météorologiques ainsi qu'aux rayons UV.**

A ce jour, des inspections annuelles ont lieu, et depuis l'application initiale sur la sphère en 1996, aucun dégât n'a été signalé. Le client a depuis revêtu cinq autres sphères.
