## **BELZONA® PROCÈDE A UN REVETEMENT D'UNE CHEMINÉE PENDANT SON FONCTIONNEMENT**

La cheminée d'évacuation de gaz chauds de température interne entre 150 et 280°C (300 et 550°F).

Une protection contre la corrosion est requise sur la face extérieure de la cheminée sans la mettre hors service.

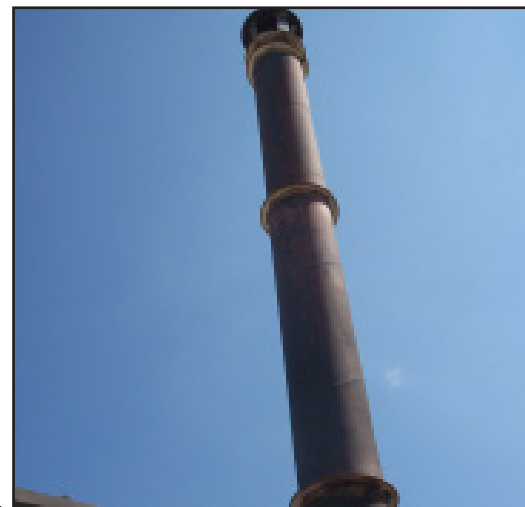
1. Cheminée d'origine
2. Bande de test - portion du dessus, du dessous - Portion brûlée
3. Application terminée - Quatre mois plus tard
