BELZONA® 5851 SUR UNE CANALISATION OFFSHORE

Corrosion sous isolation sur des canalisations à températures moyennes.

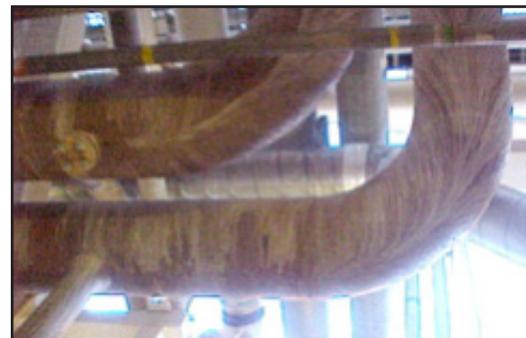
La présence de calorifuge autour de la canalisation à température moyenne a subi des attaques de corrosion au cours du temps. Lors d'une inspection de routine, il a été décidé que la meilleure option pour prévenir des corrosions futures, était l'application du Belzona 5851 pendant que les canalisations resteraient en service.

1. Corrosion de la canalisation à température moyenne
2. Application de la première couche de Belzona 5851
3. Application terminée

La canalisation a été hydro-sablée, laissée à sécher et toutes les impuretés enlevées à la brosse. Un phénomène de rouille instantanée était évident et considéré acceptable avant l'application de deux couches de 250 microns de Belzona 5851.
