BELZONA® REPARE UN RESERVOIR DE GLYCOL PERFORE PAR DE LA CSI

St Fergus, un producteur de gaz/pétrole en Ecosse

Mai 2006

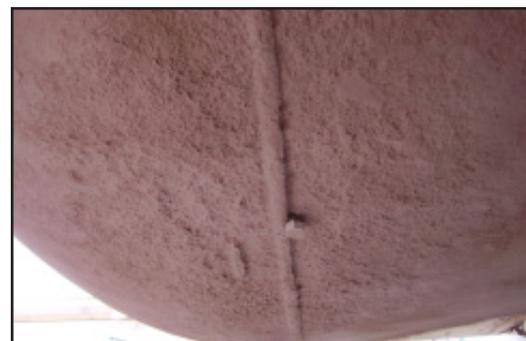
La Corrosion Sous Isolation (CSI) sur la cuve a provoqué un trou d'aiguille sur la paroi.

1. CSI avec un trou d'aiguille
2. Application du Belzona 1111
3. Application du Belzona 1111 externe terminée
4. Applications du Belzona 1111 et 1321 internes au-dessus du boulon

Le travail à chaud n'était pas autorisé sans une mise à l'arrêt majeure. Belzona a étanché la fuite et a permis une protection des zones situées à proximité, pour empêcher des attaques futures de CSI.
