BELZONA® 3211 EMPECHE DE FUTURES CORROSIONS SOUS ISOLATION

Cimenterie, Tunisie

Dépoussiéreurs électrostatiques

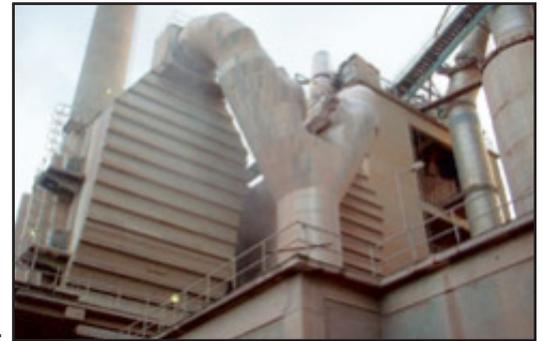
1. Vue des dépoussiéreurs.
2. Le travail commence
3. Vue des toits des dépoussiéreurs
4. Application terminée
