BELZONA® ELIMINE LES DEGATS DE CORROSION SOUS ISOLATION (CSI)**Localisation du client**

Une raffinerie de pétrole au Royaume-Uni

Paroi extérieure d'une cuve à condensation.

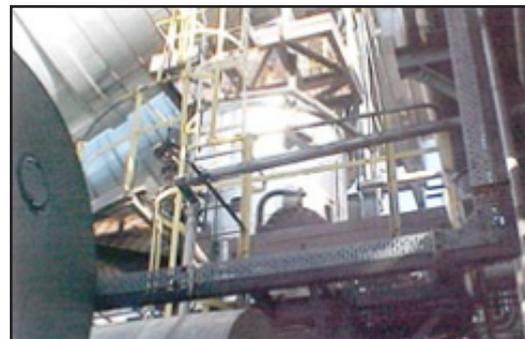
1. Une vue générale de la cuve en fonctionnement après l'isolement.
2. La préparation de surface a été effectuée à l'aide de la brosse métallique manuelle et de la brosse mécanique électrique.
3. Belzona 5851 (HA-Barrier) en cours d'application à l'aide du pinceau

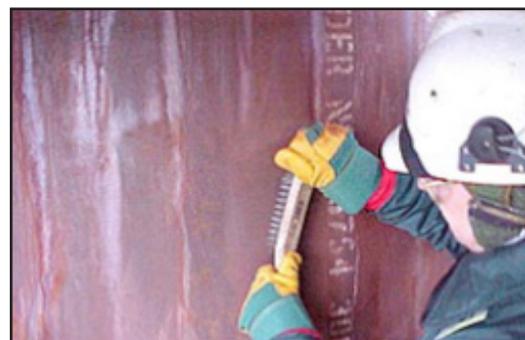
2.

La cuve souffrait de Corrosion Sous Isolation (CSI).

La surface a été préparée manuellement avec une brosse métallique et une brosse métallique électrique a été utilisée afin d'enlever les particules déposées. Belzona 5851 (HA-Barrier) a été appliqué au pinceau. Une fois le matériau durci, la cuve a été isolée de nouveau.
