## **BELZONA® PROTEGE UNE TOUR DE FRACTIONNEMENT**

Raffinerie, Singapour

Une tour de fractionnement d'une unité de craquage.

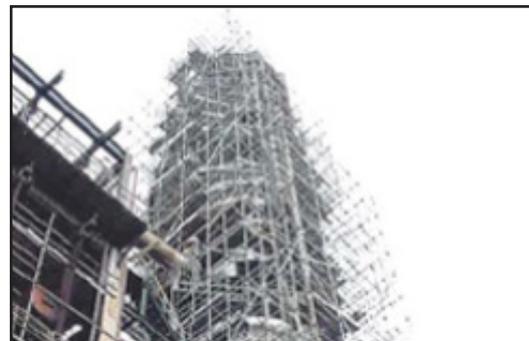
1. Vue générale de la tour
2. Corrosion clairement évidente sur les bagues de support
3. Application en cours
4. Application terminée

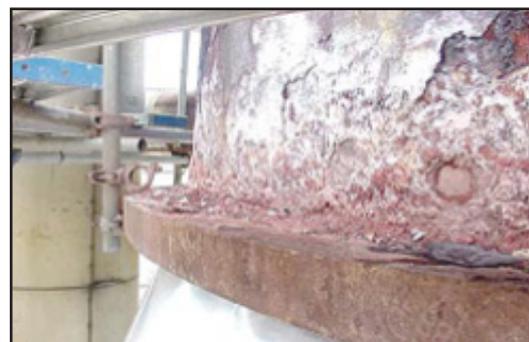
2.

De la corrosion sous isolation (CSI) était particulièrement présente autour des bagues de support là où l'humidité s'était accumulée.

L'application a été réalisée selon la procédure Belzona TCC-5. L'isolant a été enlevé des zones affectées, le substrat préparé et le Belzona 5851 (HA-Barrier) appliqué sur le substrat chaud.
