## BELZONA® OBTIENT L'APPROBATION QUAND L'ARRET DE PRODUCTION DOIT ETRE LIMITE

Une usine géothermale, Philippines

Revêtement d'un pilier d'ancrage.

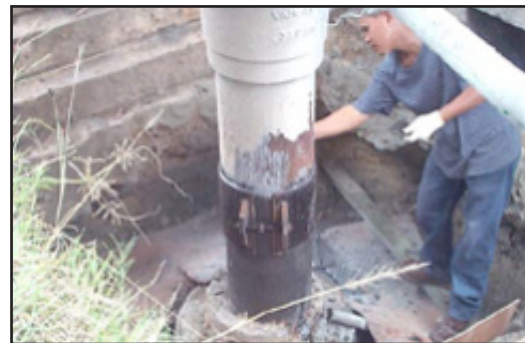
1. Les zones à chancres sont reconstruites avec le Belzona 1251 avant l'application du Belzona 5851
2. Belzona 1251 est activé par la chaleur pendant le fonctionnement avec une force d'adhésion de 3200 psi.
3. Couche finale de Belzona 5851 pour une protection supplémentaire

Une préparation de surface manuelle a été utilisée. Ensuite, une nouvelle couverture en métal était placée au-dessus des zones piquées et a été collée avec Belzona 1251. Dès que le matériau a commencé à durcir, Belzona 5851 a été utilisé pour revêtir la zone entière pour une protection supplémentaire.
