CANALISATION CORRODEE : DU PASSE APRES BELZONA® 5851

Une raffinerie de pétrole, Nouvelle Zélande

Canalisation et colonnes corrodées.

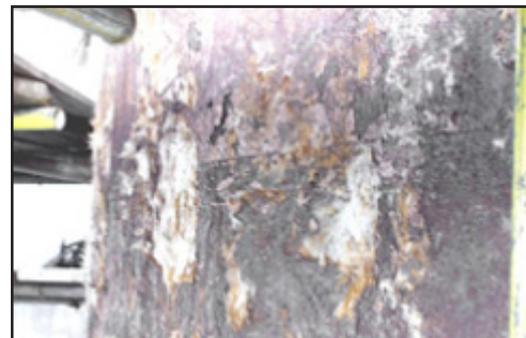
Les réparations de Corrosion Sous Isolation (CSI) provoquaient des arrêts de production coûteux.

1. La corrosion peut être facilement repérable avant l'application
2. Belzona 5851 (HA-Barrier) est facilement appliqué sur les surfaces chaudes à l'aide d'une brosse, d'une truelle où même par pulvérisation.
3. Belzona 5851 (HA-Barrier) est appliqué sur les surfaces chaudes.

La préparation manuelle de la surface a été établie à l'aide d'un hydro-sablage à haute pression. Belzona 5851 (HA-Barrier) a été appliqué directement sur la canalisation en cours de fonctionnement.
