## BELZONA® S'ATTAQUE A LA CSI SEVERE SUR UNE COLONNE

Raffinerie, Royaume-Uni

Corrosion sous Isolation (CSI) sur des colonnes.

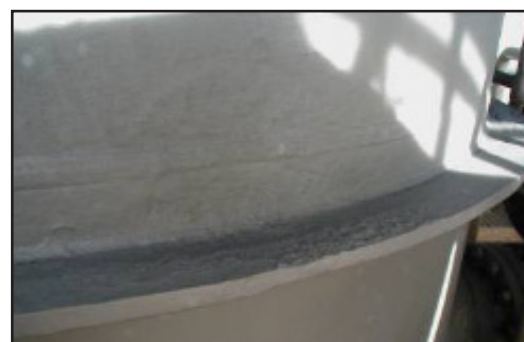
L'eau a pénétré dans l'isolation entraînant de la corrosion. Cette dernière a été accélérée par des températures élevées de la colonne qui fonctionne jusqu'à 185°C.

1. Vue générale de la raffinerie
2. La zone d'application après le sablage
3. Application terminée
4. Application terminée

L'application a été réalisée selon la procédure Belzona TCC-5. Belzona a été appliqué manuellement en un système de deux couches sur des sections de 8m, sablées, de la colonne qui ont été re-calorifugées avant le passage à la section suivante. La cuve est restée en service pendant la durée de l'application.
