# POWER 电力

2010 年第 2 期

## 泵体汽蚀的高分子解决方案

为流体处理设备进行涂层保护

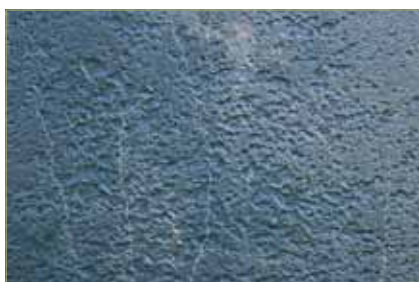
图4 泵轮汽蚀损伤的特写

在这种特殊情况下，某大型泵轮的两侧和尾部表面受到汽蚀产生严重的金属损失（见图4）。为修复该设备，一家授权的涂层施工单位以下面的施工方法进行的修复：

1. 所有需要涂层保护表面都要使用尖角磨料按照NACE No.2（近白金金属）标准进行喷砂处理，以获得最小3mil（75μm）的粗糙度。

2. 使用推荐的清洁去脂剂清洗表面以去除残留的喷砂碎屑和污染物。

3. 将遮盖胶带粘贴在需要进行涂层保护的表面的外边缘确保整洁。

4. 重塑基底至厂家规范。重塑这样一个大型区域，需要使用有信誉的生产厂家生产制造的经久耐用的膏状聚合物。

5. 为了保护刚刚重塑的基底，使用短的硬毛刷涂抹高效耐磨高分子涂层，最大湿膜厚度为10 mil（250 μm）。这种材料需要涂抹两层，以消除孔洞。这种涂层用于防止侵蚀腐蚀。

6. 泵重塑以后，对整个泵轮涂敷氯丁橡胶涂层。另一种解决方案就是焊接无数的受损区域，或者切削下一大块，将其焊接在一个新盘上。

7. 允许所有的涂敷过的表面固化，检查涂层的连续性。

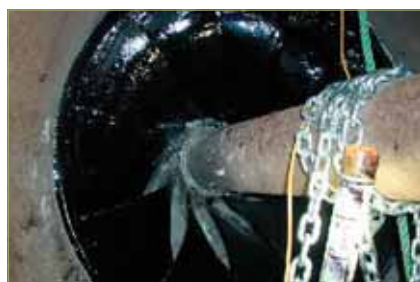
图5 施工完毕

8. 该泵重新投入使用。（见图5）
