## 贝尔佐纳(Belzona®)的全面密封堤与罐底密封防护

By Nigel Carpanini, 英国工程师

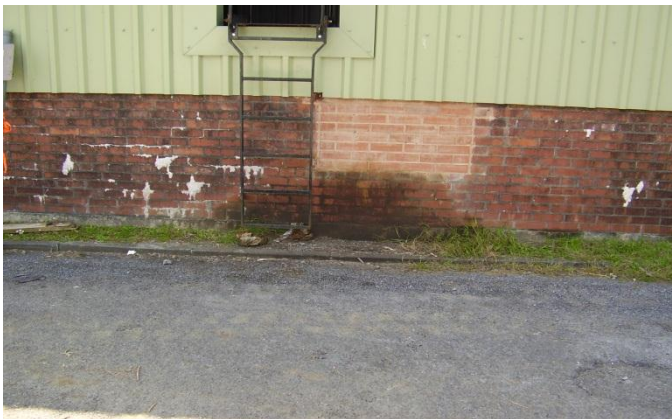
现场外观

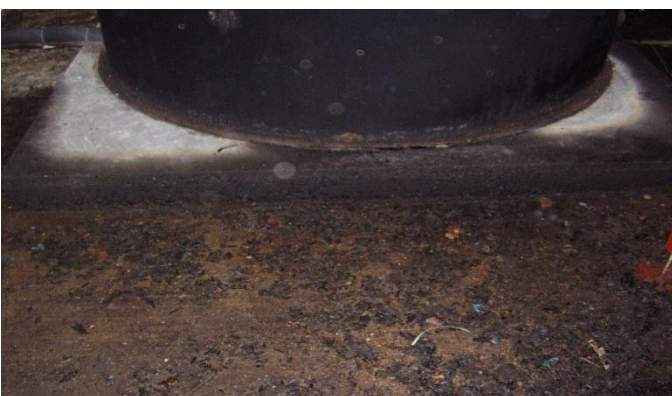
场地内有两个储存轻燃料油的大油罐，唯一从外部进入的通道是一个梯子。一旦进入堤围区就可以清楚看到由于管道腐蚀而不停的泄漏。这已经低于隔离区的最低标准，而且泄漏已经影响到外部地表水排放系统。

储罐侵蚀

鉴于污染的影响以及环境局的监督，客户要求我们把堤作全面翻新，而在进一步的检查后，他们决定应该要包含罐底密封。

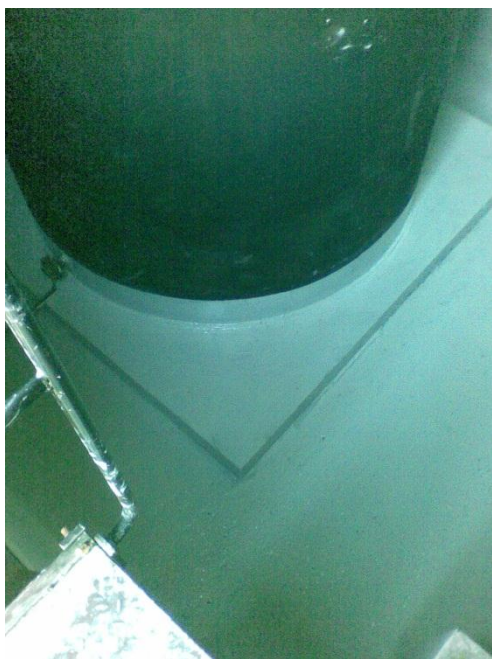
完工图

所有的纵向填角、地板与墙接缝以及两层涂层都进行正确的应用，过程中以及贝尔佐纳 (Belzona®) 的工作人员一直在旁密切督导。客户与环境局都对完工的效果非常满意，于是又检查了另外两个堤，预计要应用以及贝尔佐纳 (Belzona®) 的产品来进行修复。
