## BELZONA SELLA PERFORACIONES EN TANQUE DE ROCIADO

Instalación Municipal de Recolección de Residuos, Manchester, Reino Unido

Tanque de rociado contra incendios de 5 metros de diámetro

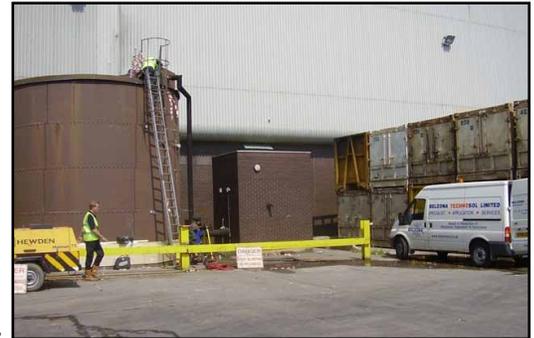
1. Vista externa del tanque
2. Agua escapando a través de la grieta del tanque
3. Vista de la preparación de la superficie
4. Placas de acero dulce unidas al tanque

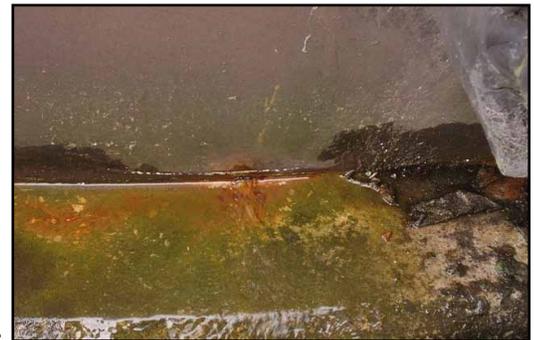
2.

La corrosión afectó el grosor de las paredes del tanque. En diversas áreas había perforaciones por las que había fugas. Dado que este tanque de agua era empleado para apagar incendios, tenía que permanecer en buenas condiciones.

Belzona® 1111 (Super Metal)

El tanque de la instalación de residuos tenía que estar en funcionamiento todo el tiempo para poder cumplir con regulaciones de seguridad y de incendios. Belzona ofreció una solución mucho más rápida y económica en comparación a otros métodos como la soldadura. La aplicación fue concluida en un día.
