BELZONA PROTEGE AISLANTE DE ESPUMA DE VIDRIO EN TANQUE

Planta química, Luisiana, Estados Unidos

Aislante de espuma de vidrio del techo de un tanque de 70 pulg. de diámetro

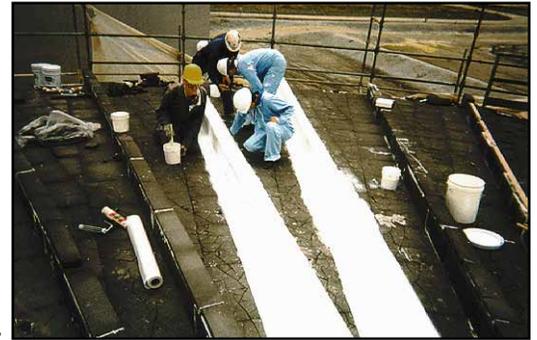
1. Comienzo de la aplicación en el aislante de espuma de vidrio
2. Trabajo en curso
3. Aplicación finalizada. Revestimiento de juntas y protección impermeable del aislante con Belzona® 3211.
