BELZONA PROTEGE TANQUE DE ALMACENAMIENTO DE PETRÓLEO CRUDO

Granja de tanques, México

Agosto 2001

Revestimiento exterior de tanque petrolero de 1000 barriles.

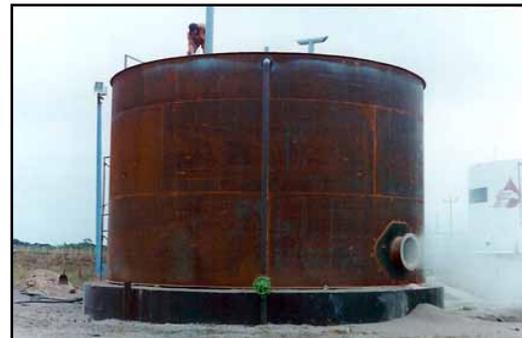
Debido a la proximidad del tanque a la costa, elementos presentes en el entorno, como la abrasión de la arena, el salitre y la contaminación ocasionada por residuos de gas ácido y otros componentes químicos, contribuyeron con la aceleración de la erosión y corrosión del tanque.

1. Estado general del tanque previo a la aplicación del sistema de revestimiento Belzona
2. Granallado de arena en proceso
3. Aplicación de Belzona® 6111 mediante rociado
4. Vista del tanque una vez que el sistema de revestimiento Belzona fue aplicado
