## BELZONA REEMPLAZA SELLO AVERIADO EN BASE DE TANQUE

Planta química, Reino Unido

Base de tanque de almacenamiento químico

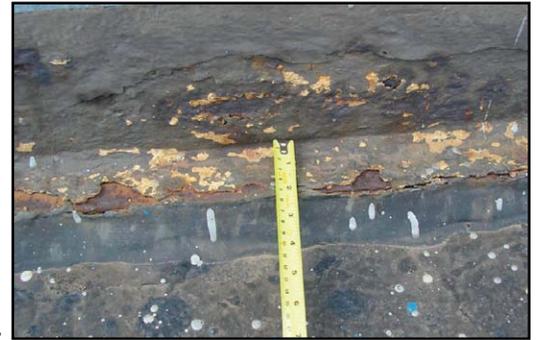
El sello original se agrietó, provocando que el agua penetrara por debajo de la base del tanque. El problema se exacerbó por la pobre protección contra el agua del tanque que condujo a la corrosión en el exterior de la base.

1. Primer plano donde se muestra la avería del sello original
2. Aplicación de la cuña de Belzona® 4131
3. Aplicación en progreso de Belzona® 3111
4. Aplicación finalizada

Los materiales de sellado tradicionales habían fallado debido a la falta de flexibilidad. Se mejoró la impermeabilización del tanque mediante la aplicación de una cuña de Belzona® 4131. Belzona® 3111 tiene un historial probado en impermeabilización de bases de tanques.
