## ESTABILIZACIÓN DE TOBERA EN PLANTA DE GAS

Planta de procesamiento de gas, Reino Unido

Corrosión de las toberas de 2½" del tanque estabilizador de gas

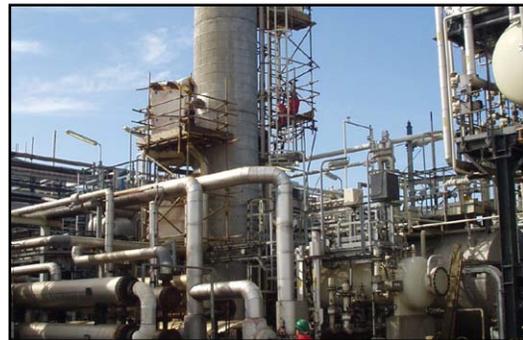
1. Torre estabilizadora de gas entoldada y lista para ser granallada
2. Daño causado por la corrosión bajo aislamiento en el cuello de la tobera
3. Aplicación finalizada después de inyectar Belzona® 1391

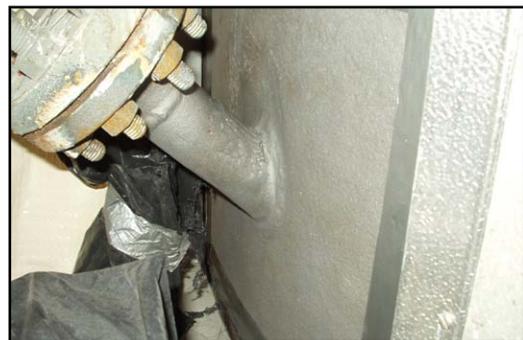
2.

La corrosión bajo aislamiento produjo el desgaste del cuello de cinco toberas en la torre estabilizadora de gas. Como el contenedor fue fabricado de acuerdo a un estricto código, cualquier soldadura requería de un tratamiento térmico posterior.

Se fabricó un doble ensamblaje con una placa curvada y una tubería de mayor tamaño que se cortó para permitir una instalación más sencilla. Posteriormente, la placa fue sellada e inyectada con Belzona® 1391 para actuar como pegamento. Una vez completado, se protegió el ensamblaje contra la corrosión con la aplicación de Belzona® 5111 y Belzona® 6111. En febrero de 2008, se comunicó que la aplicación se encontraba en muy buen estado, por lo que se hicieron otras aplicaciones similares para el mismo cliente.
