REPARACIÓN DE TOBERA CON INSERTOS BELZONA

Plataforma del Mar del Norte

Toberas de diámetro pequeño en filtros de agua de mar.

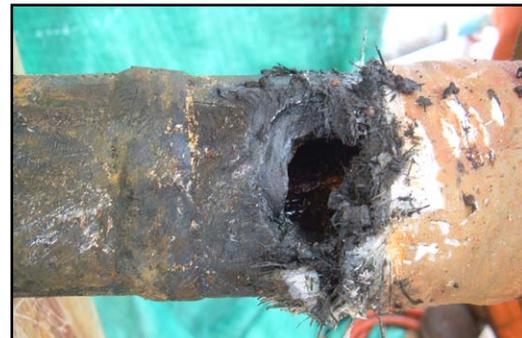
Las reparaciones anteriores para solucionar el daño causado por la corrosión en las toberas de diámetro pequeño no funcionaron. Estas soluciones se deterioraban rápidamente debido a la dificultad para preparar la superficie interna de la tobera y aplicar el revestimiento de forma adecuada y sin dejar poros.

1. Daño común en tobera de pequeño diámetro (nótese que no puede repararse con un inserto)
2. Inserto de Belzona® 1111
3. Inserto adherido a la tobera desde el interior del contenedor y reparación del revestimiento cercano
4. Inserto colocado en sitio desde la brida
