BELZONA SELLA TECHO FLOTANTE DE TANQUE

Planta química, Texas, Estados Unidos

Noviembre 2008

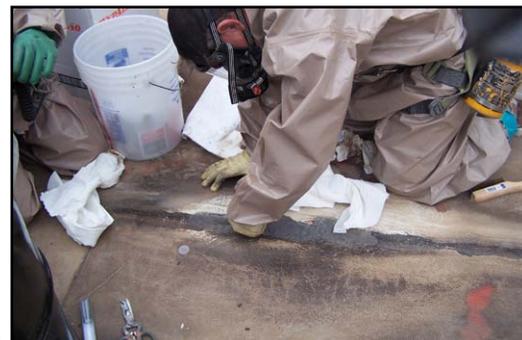
La placa superpuesta y soldada del techo flotante del tanque retenía agua, lo que causó corrosión.

1. Preparación de la superficie de la junta
2. Empleo de Belzona® 1291 para detener la fuga
3. Con Belzona® 1221 se recubre el área para brindar protección

La aplicación fue llevada a cabo de acuerdo al folleto de Sistema Know-How Belzona TCC-1. La fuga se detuvo con Belzona® 1291. Posteriormente, se allanó la superficie a reparar con Belzona® 1221. Se recubrió aun más la superficie con Belzona® 2111 para proporcionar un sellado más flexible. Los aplicadores llevaban máscaras de aire para cumplir con requerimientos de seguridad.
