## BELZONA REPARA FILTRACIÓN EN TANQUE PETROLERO

Refinería de petróleo, Tailandia

Filtración en tanque de petróleo.

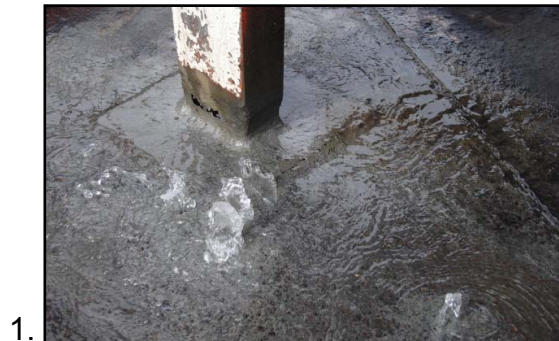
La cubierta del techo estaba corroída gravemente, lo que condujo a la fuga de los vapores del petróleo. Esta situación era muy peligrosa para las operaciones de la planta y así mismo, existía la posibilidad de contaminación por agua de lluvia en el tanque.

1. Tanque de petróleo con filtración
2. Preparación del área de aplicación
3. Aplicación de Belzona® 1831
4. Aplicación de Belzona® 5831
