BELZONA ADHIERE PLACA A TANQUE

Distribuidor de petróleo, Merseyside, Reino Unido

Techos de tanques de almacenamiento agujereados.

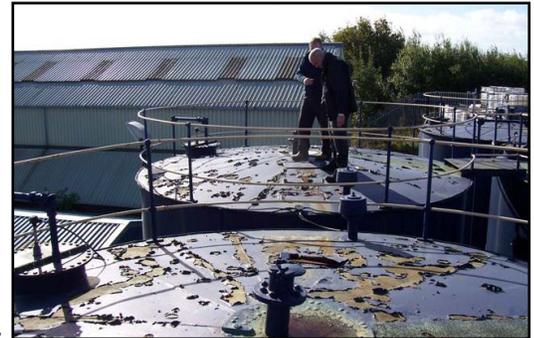
El revestimiento se había deslaminado de los techos del tanque, por lo que las estructuras de acero subyacentes quedaban expuestas. En consecuencia, el techo se corroyó y se abrieron agujeros en él.

1. Condiciones generales de los techos de los tanques
2. Granallado de la superficie
3. Vista de la preparación del substrato
4. Placas de acero dulce adheridas al tanque
