## APLICACIÓN RUTINARIA BELZONA DE SELLADO DE LA BASE DEL TANQUE

Refinería, Tailandia

Tanques de almacenamiento de combustible

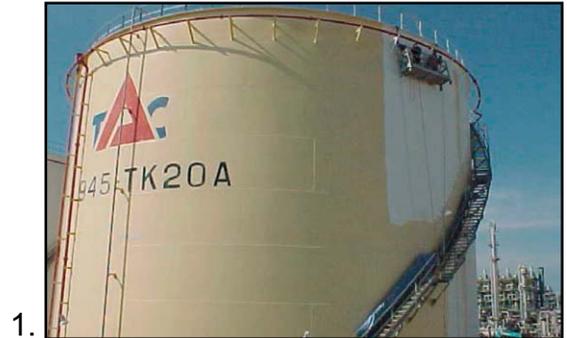
1. Vista general del tanque
2. Retirada del bitumen deteriorado
3. Acondicionamiento del substrato
4. Aplicando Belzona® 3111 para finalizar la aplicación

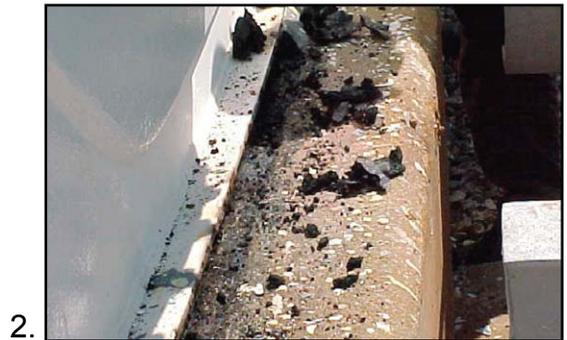
El sellado de bitumen no protegió la base del tanque, por lo que el agua penetró a través del sello.
