BELZONA, LA PRIMERA OPCIÓN PARA SELLAR LA BASE DEL TANQUE

Planta de productos químicos, Reino Unido

Un tanque de almacenamiento de acrilonitrino de 8,5 metros requería de un sellado para la base del tanque para prevenir la corrosión por debajo de la misma

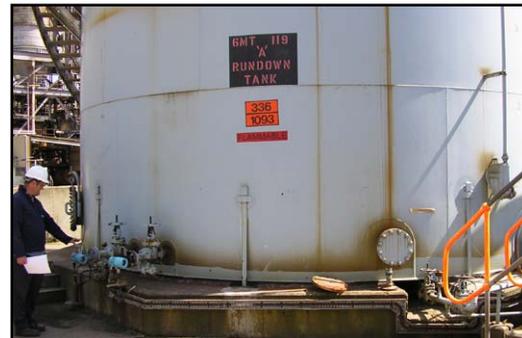
1. Vista general del tanque
2. Sistema de sellado anterior
3. Aplicación en progreso
4. Aplicación finalizada con la cinta adhesiva a ser retirada

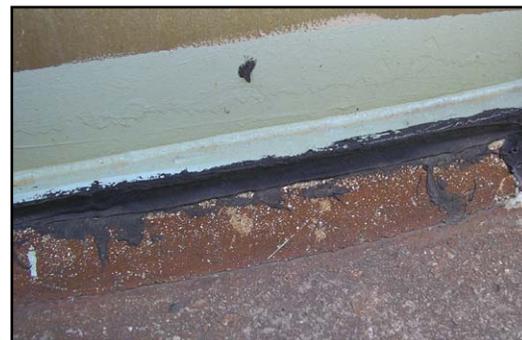
2.

Corrosión externa de la base del tanque debido al fallo del sellado original.
