IN FOCUS: ATTAQUES CHIMIQUES

REPARATION ET PROTECTION DE CONFINEMENT SECONDAIRE

Issue 107

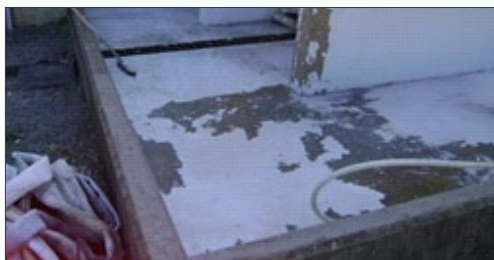
Bac de 98% d'acide sulfurique nécessitant une réparation

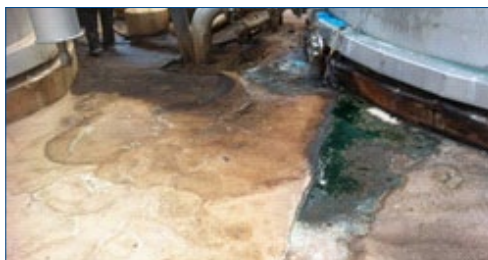
Attaque acide à 49°C/120°F

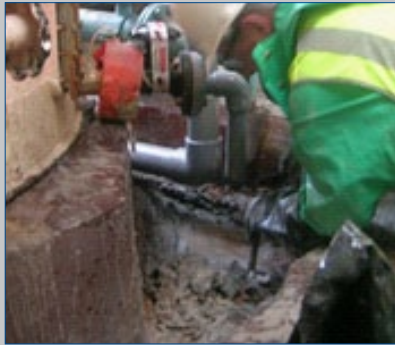
BÉTON RÉPARÉ AVEC LES MORTIERS BELZONA

La réparation du béton peut prendre 28 jours pour durcir, menant à de long temps d'arrêt. Les polymères Belzona Magma durcissent en quelques heures et atteignent leurs pleines propriétés de résistance chimique en quelques jours.

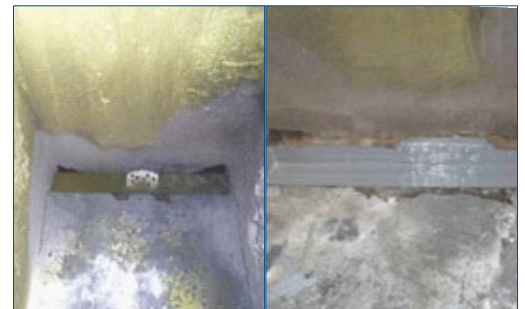
[Dommages sur le réservoir contenant de l'acide chlorhydrique à 36% réparés](#)

Attaque chimique - avant et après l'application de Belzona

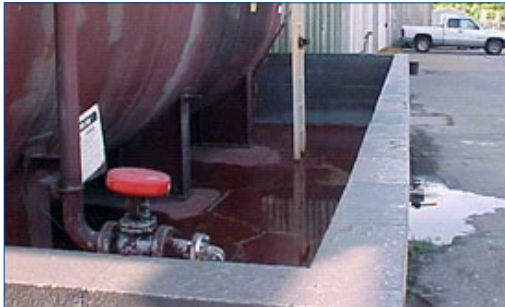
Dommages du béton dû à l'échec du système

Le système de revêtement protecteur dans une centrale électrique en Alabama a échoué, permettant à l'acide sulfurique de détériorer la zone de confinement secondaire. La fuite chimique a, à son tour, contaminé le milieu environnant.

Les zones de béton endommagées ont été réparées avec du [Belzona 4111](#), un mortier polymère à durcissement rapide. Tout d'abord, le revêtement existant a été complètement enlevé. Tous les débris de béton ont été retirés et toute la zone a été nettoyée. Pour obtenir une adhésion maximale sur le substrat, le conditionneur Belzona 4911 a été utilisé. Le [Belzona 4111](#) a ensuite été appliqué à une épaisseur minimale de 6 mm.

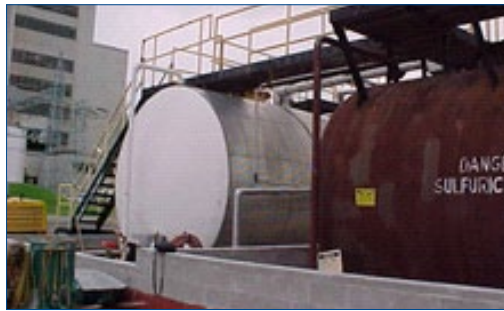
Zone de confinement d'acide sulfurique (droite) et caustique (gauche)

Le côté acide de la zone de confinement a été ensuite revêtu avec du [Belzona 4311](#) et le côté caustique avec du [Belzona 5811](#), un matériau qui plus adapté pour la résistance chimique des composés plus légers.

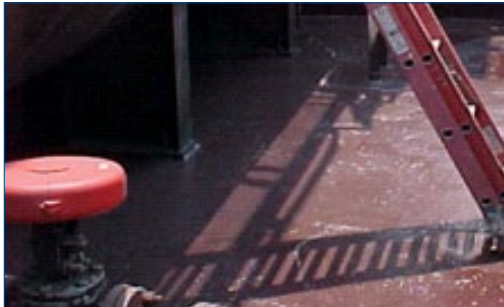
Zones revêtues après 8 ans en service

L'application a été revisitée après huit années de service, et seulement quelques réparations mineures de retouches étaient requises. ■

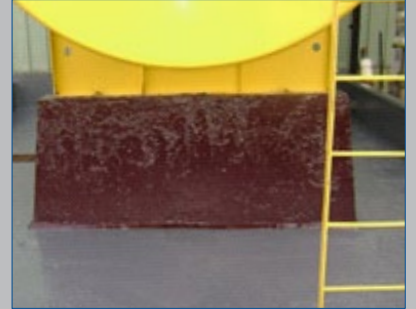
PROTECTION DE LA SURFACE AVEC BELZONA

Les revêtements polymères Belzona sont simplement appliqués à une épaisseur de 500 microns (environ 20 mils). Ces revêtements offrent une protection transparente et éliminent les risques de délaminage inaperçus et la corrosion du substrat sous-jacent. Une inspection visuelle du revêtement appliqué est suffisante pour déterminer que la protection chimique est en effet intacte.

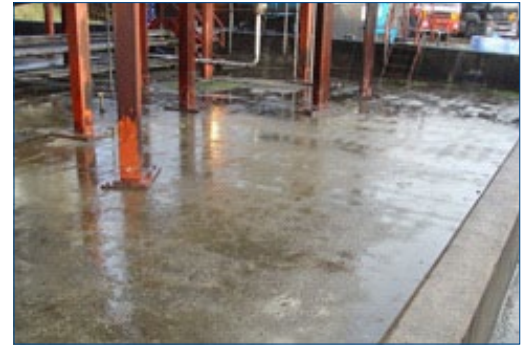
Zone de confinement avant l'application

Un entrepreneur agréé Belzona a été approché pour fournir une solution à long terme. Une fois la préparation de la surface effectuée et le revêtement en fibre de verre enlevé, il est devenu évident que le substrat de béton avait fortement dégradé et avait besoin d'une réparation.

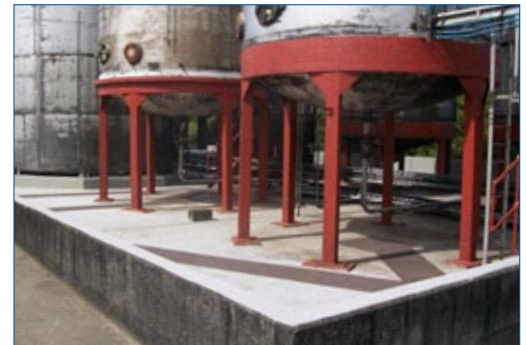
Réparations de la surface en béton

Le [Belzona 4131 \(Magma Screed\)](#) et [Belzona 4141 \(Magma Build\)](#) ont été utilisés pour réparer les sections dégradées de la zone de confinement pour restaurer le bac à son état original.

Le sol en béton a été écumé à une profondeur de 6 mm et des plinthes de 50mm x 50mm ont été installées à tous les coins horizontaux et verticaux du bac avec du [Belzona 4131](#) et [Belzona 4141](#).

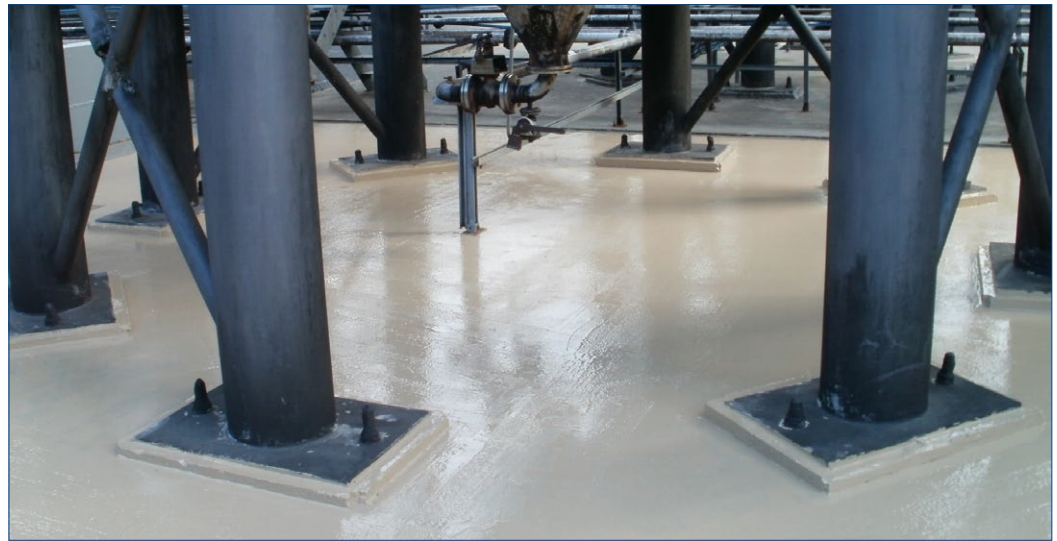
Application complète

Le système à deux couches [Belzona 5811 \(Immersion Grade\)](#), un revêtement barrière à haute performance idéal pour cette application offrant une protection contre les effets des substances chimiques, a été ensuite appliqué sur les parois internes et externes du bac et sur le sol.
