Tratamiento repelente al agua de gran duración, para mampostería en exteriores

BELZONA

5122

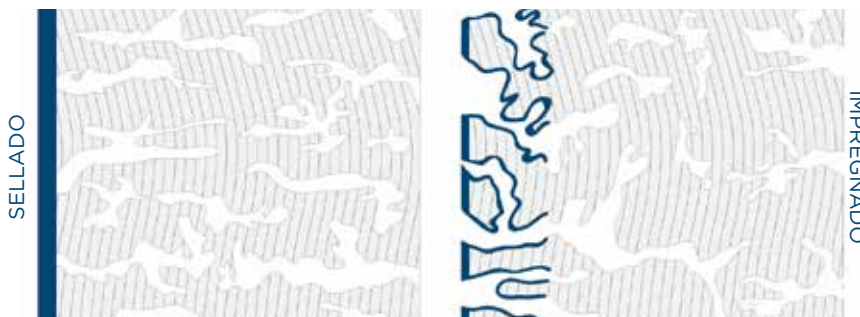
La diferencia entre impregnación y sellado.

En lugar de sellar el sustrato, Belzona 5122 impregna el ladrillo, la mampostería o el hormigón, combinando una excelente protección impermeable con el beneficio de que el material puede respirar.
