Recubrimiento para pisos antideslizante y resistente a los rayos UV

BELZONA®

5233

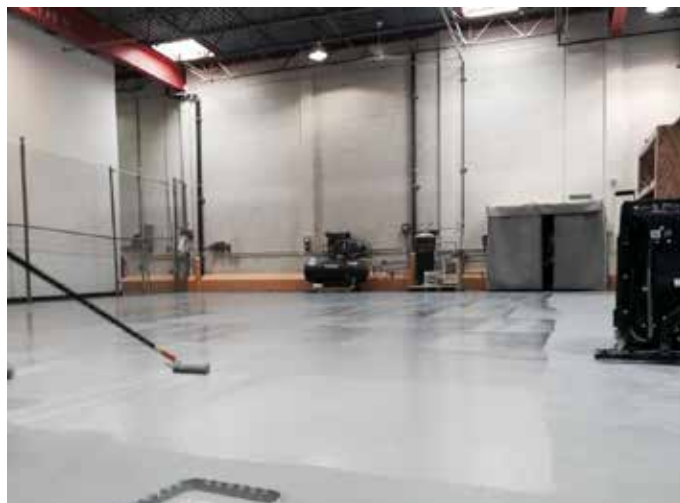
Belzona 5233 puede aplicarse fácilmente a mano con brocha o rodillo

El recubrimiento Belzona 5233 está disponible en transparente y se aplica fácilmente con brocha o rodillo, sin necesidad de herramientas especiales.

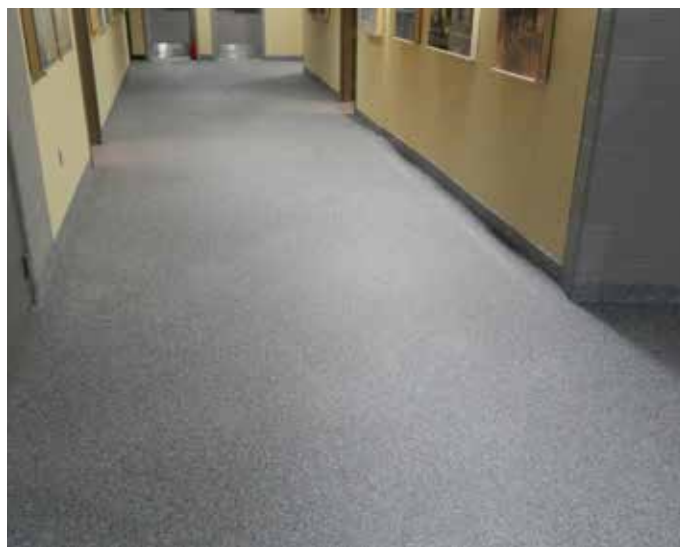
Usado como capa superior sobre Belzona 5231 con hojuelas de vinilo de origen local.

Belzona 5233 es adecuado para usarse como capa superior para pisos decorativos con hojuelas de vinilo. El producto encapsula las hojuelas y proporciona una superficie estéticamente agradable, de gran resistencia al desgaste. También puede emplearse para encapsular agregados a fin de crear un sistema antideslizante transparente sobre pisos de diferentes sustratos. Y, por último, puede usarse como un método efectivo para el sellado de hormigón.
