## 贝尔佐纳(Belzona®)密封 20,000平方英尺化学隔离区

美国北亚拉巴马州的化学厂

2007年

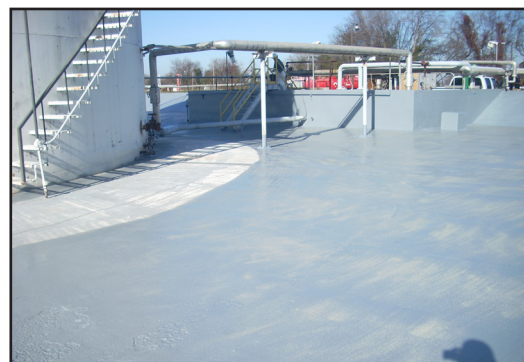
混凝土堤上的裂缝和失败涂层

1. 隔离区预览
2. 伸缩缝特写
3. 贝尔佐纳(Belzona®) 5811 (浸泡等级)第二层的应用
4. 以贝尔佐纳(Belzona®) 5111 (陶瓷涂层)做为完工前的应用
